## Apsekošanas kartīte

### Vietējā geodēziskā tīkla punkts

#### Punkta nosaukums: 3037

**Administratīvā adrese:** Oskara Kalpaka iela,

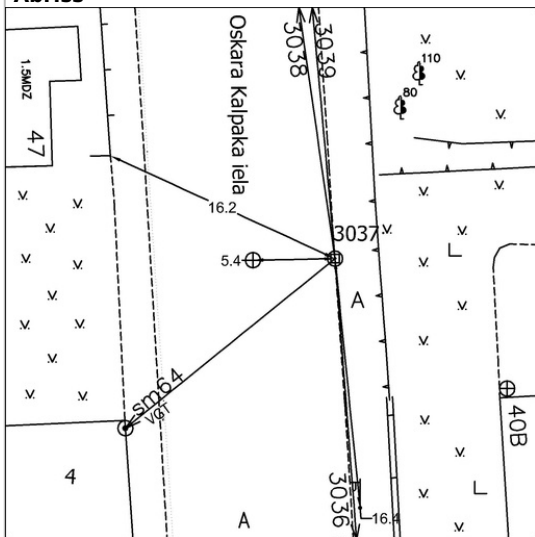
### Abriss

**Punkta atrašanās vietas apraksts:** bortakmenī, iepretim īpašumam Nr.47.

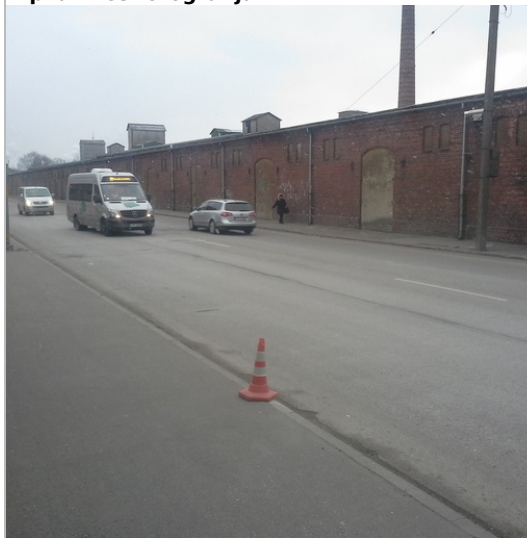
### Apkārtnes fotogrāfija

☒ normāls ☐ neatrasts
