## Apsekošanas kartīte

| <p><b>Punkta nosaukums: 3039</b><br/> Punkta veids: cietā seguma zīme (cs)<br/> Zīmes tips: cs-1</p> <p><b>Administratīvā adrese:</b> Oskara Kalpaka iela,<br/> Liepāja</p> <p><b>Punkta atrašanās vietas apraksts:</b> O.Kalpaka un Buru ielu krustojumā.</p> | <p><b>Punkta stāvoklis</b><br/> <input checked="" type="checkbox"/> normāls   <input type="checkbox"/> neatrasts<br/> <input type="checkbox"/> bojāts   <input type="checkbox"/> iznīcināts<br/> Neatrašanas, iznīcināšanas iemesls:</p> <p><b>Veicamie darbi</b><br/> <input checked="" type="checkbox"/> Nav   <input type="checkbox"/> Aprakuma atjaunošana<br/> <input type="checkbox"/> Attīrīšana no apauguma   <input type="checkbox"/> Labot aizsargvāku<br/> <input type="checkbox"/> Uzstādīt norādītājstabiņu   <input type="checkbox"/> Markas urbuma atjaunošana   <input type="checkbox"/> Nozāgēt koku<br/> Citi veicamie darbi:</p> |

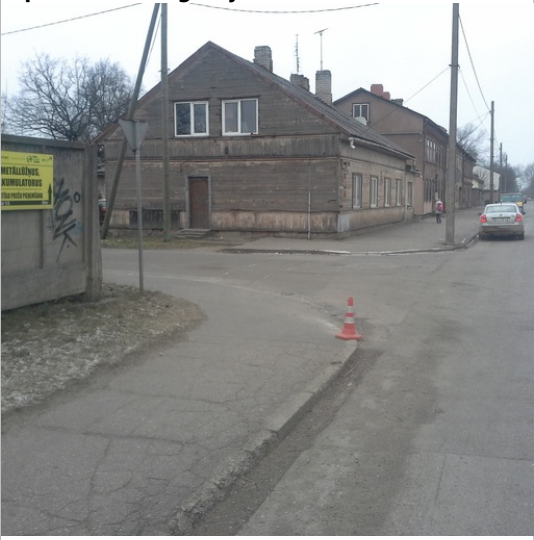
| <p><b>Punkta noformējums</b><br/> <input type="checkbox"/> (AV) Aizsargvāks   <input type="checkbox"/> (K) Aprakums, kupica<br/> <input type="checkbox"/> (N) Norādītājstabiņš   <input type="checkbox"/> (P) Piramīda<br/> <input type="checkbox"/> (S) Signāls (tornis)   <input type="checkbox"/> (SS) Signālstabs</p> <p><b>Redzamība</b> <input type="checkbox"/> Ir GP izmantojamība<br/> <b>Tiešā redzamība no 3039:</b><br/> 3038 21,2(m)<br/> 0435 178,6(m)<br/> 3037 215,9(m)</p> <p><b>Citas piezīmes:</b> Ir redzamība uz sm2359 (VĢT) un sr b/n.</p> | <p><b>Traucējumi punkta izmantošanā:</b><br/> <input type="checkbox"/> Punkts atrodas nožogotā teritorijā, nav pieejams bez īpašnieka atļaujas<br/> <input type="checkbox"/> Aizsargvāks nobīdīts, nevar nocentrēt   Markas augstums no zemes virsmas (norādīts ar 5cm precizitāti): 0(cm)<br/> <input type="checkbox"/> Traucē tuvumā esošs obj., nevar nocentrēt   <input type="checkbox"/> Punkts nošķiepts<br/> <input type="checkbox"/> Punkts applūst   <input type="checkbox"/> Bojāta marka<br/> <input type="checkbox"/> Punkts atrodas pārāk dziļi (-50cm)   <input type="checkbox"/> Markas urbums aizrūsējis<br/> Citi traucējumi punkta izmantošanā: Nav</p> |
