## Apsekošanas kartīte

### Vietējā ģeodēziskā tīkla punkts

#### Punkta nosaukums: 3043

**Administratīvā adrese:** Oskara Kalpaka iela,

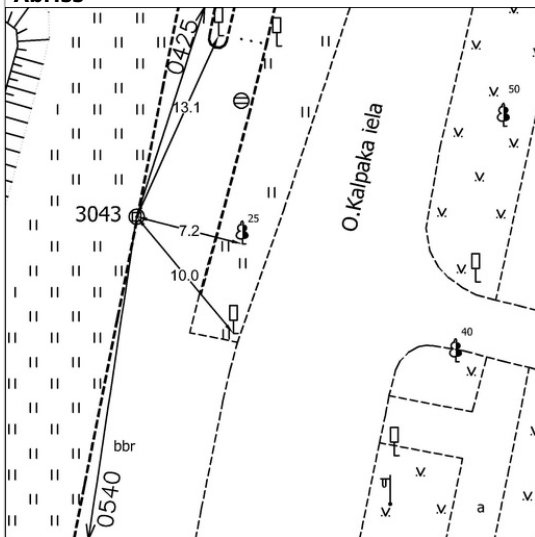
#### Abriss

**Punkta atrašanās vietas apraksts:** bortakmenī, iepretim daudzstāvu dzīvojamai mājai Nr.96.

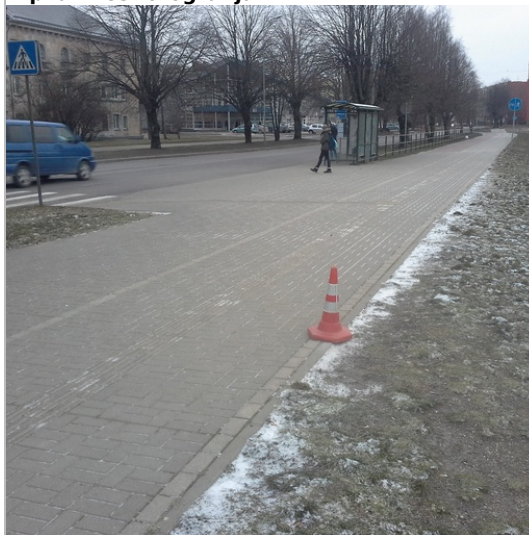
#### Apkārtnes fotogrāfija

☒ normāls ☐ neatrasts
