## Apsekošanas kartīte

| <p><b>Punkta nosaukums: 3044</b><br/> Punkta veids: cietā seguma zīme (cs)<br/> Zīmes tips: cs-1</p> <p><b>Administratīvā adrese:</b> Oskara Kalpaka iela, _____, _____, _____<br/> Liepāja</p> <p><b>Punkta atrašanās vietas apraksts:</b> iepretīm Liepājas 15.vidusskolai.</p> | <p><b>Punkta stāvoklis</b><br/> <input checked="" type="checkbox"/> normāls   <input type="checkbox"/> neatrasts<br/> <input type="checkbox"/> bojāts   <input type="checkbox"/> iznīcināts<br/> Neatrašanas, iznīcināšanas iemesls: _____</p> <p><b>Veicamie darbi</b><br/> <input checked="" type="checkbox"/> Nav   <input type="checkbox"/> Aprakuma atjaunošana<br/> <input type="checkbox"/> Attīrīšana no apauguma   <input type="checkbox"/> Uzstādīt norādītājstabiņu   <input type="checkbox"/> Labot aizsargvāku<br/> <input type="checkbox"/> Markas urbuma atjaunošana   <input type="checkbox"/> Nozāgēt koku<br/> Citi veicamie darbi: _____</p> |

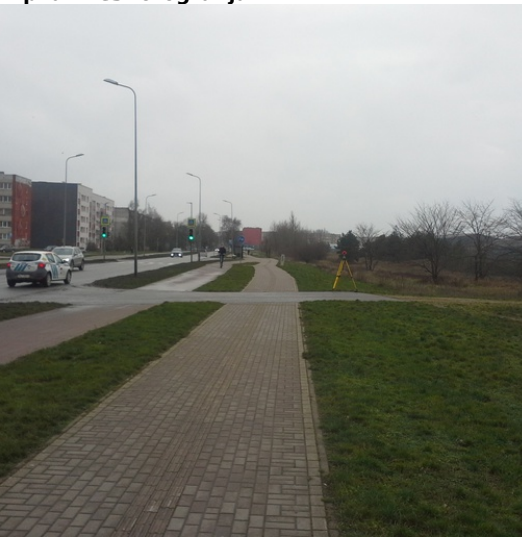
| <p><b>Punkta noformējums</b><br/> <input type="checkbox"/> (AV) Aizsargvāks   <input type="checkbox"/> (K) Aprakums, kupica<br/> <input type="checkbox"/> (N) Norādītājstabiņš   <input type="checkbox"/> (P) Piramīda<br/> <input type="checkbox"/> (S) Signāls (tornis)   <input type="checkbox"/> (SS) Signālstabs</p> <p><b>Redzamība</b> <input type="checkbox"/> Ir GP izmantojamība<br/> <b>Tiešā redzamība no 3044:</b><br/> 0425 (0452) 130,2(m)<br/> 4044            134,2(m)</p> | <p><b>Traucējumi punkta izmantošanā:</b><br/> <input type="checkbox"/> Punkts atrodas nožogotā teritorijā, nav pieejams bez īpašnieka atļaujas<br/> <input type="checkbox"/> Aizsargvāks nobīdīts, nevar nocentrēt   Markas augstums no zemes virsmas (norādīts ar 5cm precizitāti): 0(cm)<br/> <input type="checkbox"/> Traucē tuvumā esošs obj., nevar nocentrēt   <input type="checkbox"/> Punkts nošķiebt<br/> <input type="checkbox"/> Punkts applūst   <input type="checkbox"/> Bojāta marka<br/> <input type="checkbox"/> Punkts atrodas pārāk dziļi (-50cm)   <input type="checkbox"/> Markas urbums aizrūsējis<br/> Citi traucējumi punkta izmantošanā: Nav</p> |
