## Apsekošanas kartīte

### Vietējā ģeodēziskā tīkla punkts

#### Punkta nosaukums: 3046

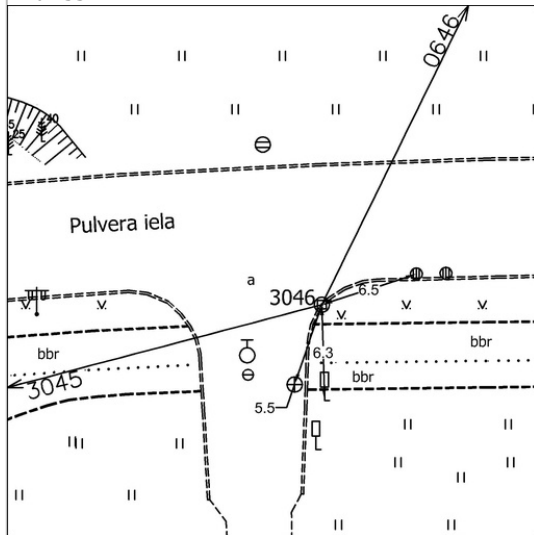
### Abriss

**Punkta atrašanās vietas apraksts:** blakus iebrauktuvei uz adresi Pulvera iela 2.

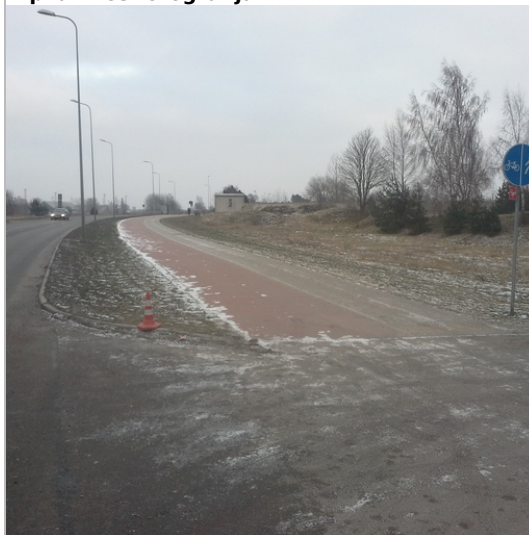
### Apkārtnes fotogrāfija

☒ normāls ☐ neatrasts
