## Apsekošanas kartīte

### Vietējā geodēziskā tīkla punkts

#### Punkta nosaukums: 4041

**Administratīvā adrese:** Pulvera iela,

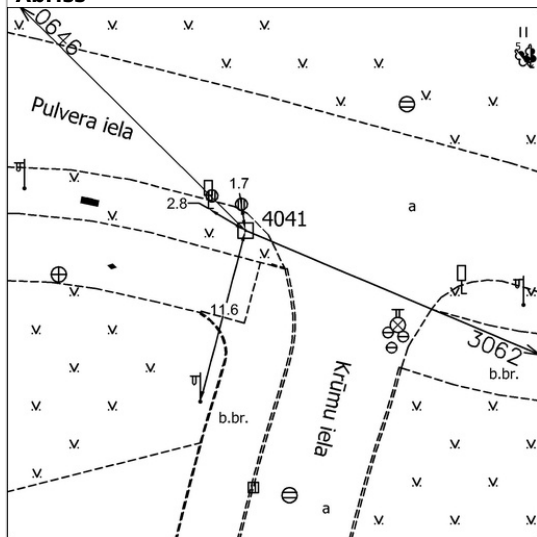
### Abriss

**Punkta atrašanās vietas apraksts:** Pulvera un Krūmu ielu krustojumā.

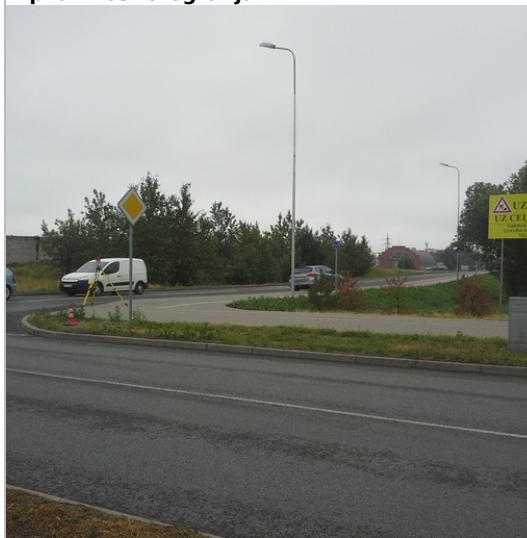
### Apkārtnes fotogrāfija

☒ normāls ☐ neatrasts

☒ Nav
