## Apsekošanas kartīte

### Vietējā geodēziskā tīkla punkts

#### Punkta nosaukums: 3059

**Administratīvā adrese:** Pulvera iela,

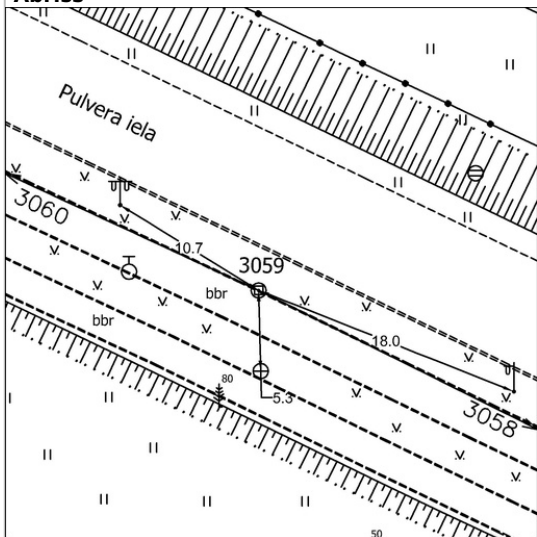
### Abriss

☒ normāls ☐ neatrasts

☒ Nav
