## Apsekošanas kartīte

### Vietējā ģeodēziskā tīkla punkts

#### Punkta nosaukums: 3109

**Administratīvā adrese:** Ezera iela,

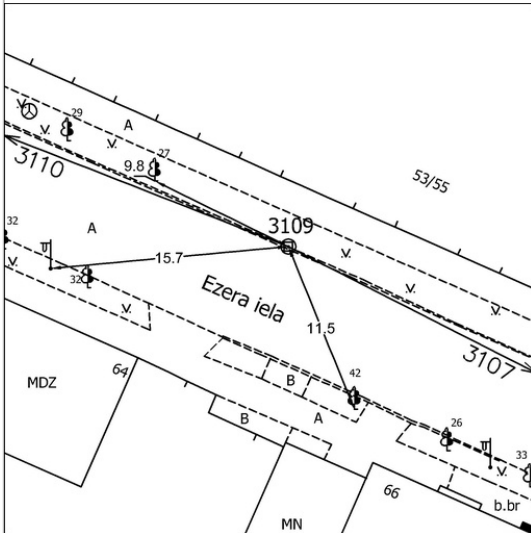
### Abriss

**Punkta atrašanās vietas apraksts:** iepretīm  
īpašumam Nr. 66 un Nr. 64.

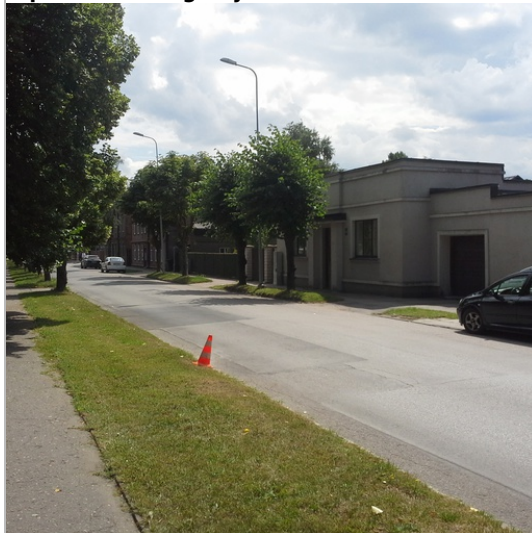
### Apkārtnes fotogrāfija

☒ normāls ☐ neatrasts

☒ Nav
