## Apsekošanas kartīte

### Vietējā ģeodēziskā tīkla punkts

**Punkta nosaukums: 3116**

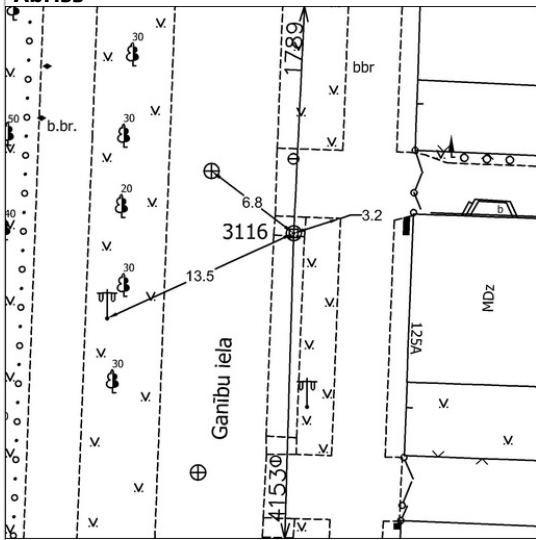
## Abriss

**Punkta atrašanās vietas apraksts:** iepretīm ēkai Nr. 125A.

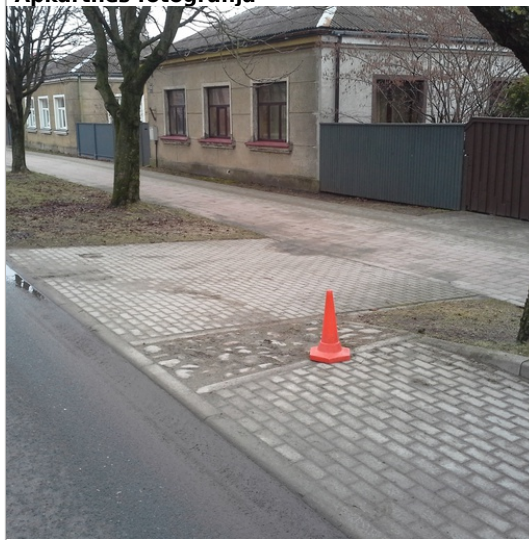
### Apkārtnes fotogrāfija

☒ normāls ☐ neatrasts☐ bojāts      ☐ iznīcināts
