## Apsekošanas kartīte

### Vietējā geodēziskā tīkla punkts

#### Punkta nosaukums: 3118

**Administratīvā adrese:** Ganību iela,

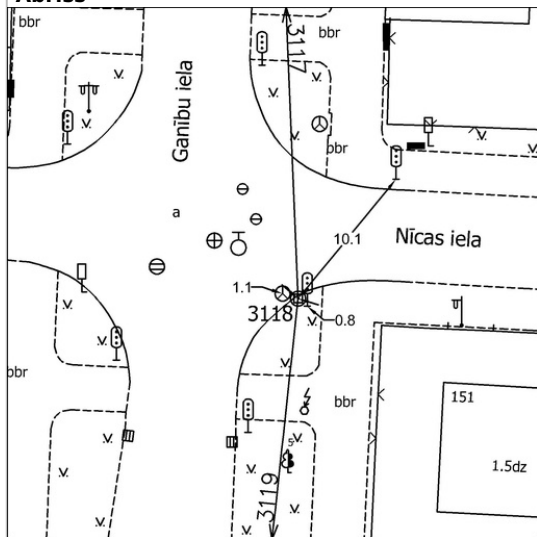
### Abriss

**Punkta atrašanās vietas apraksts:** Ganību un Nīcas ielu krustojumā.

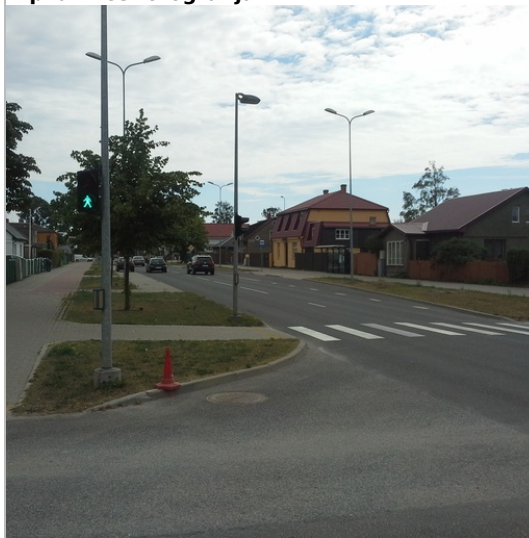
### Apkārtnes fotogrāfija

☒ normāls ☐ neatrasts

☒ Nav
