## Apsekošanas kartīte

### Vietējā geodēziskā tīkla punkts

#### Punkta nosaukums: 3128

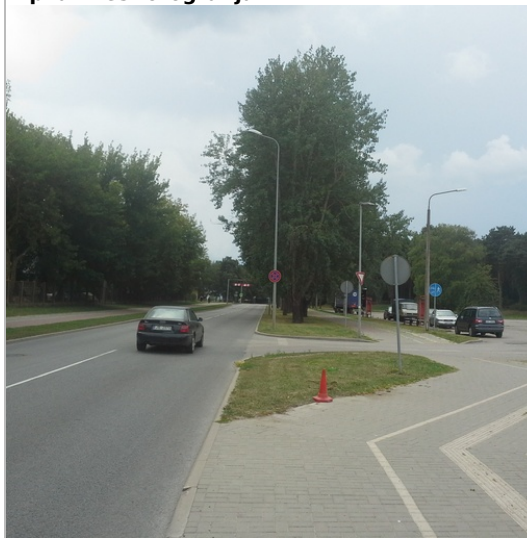
### Apkārtnes fotogrāfija

☒ normāls ☐ neatrasts

Citi traucējumi punkta izmantošanā: Nav

☒ Nav
