## Apsekošanas kartīte

### Vietējā ģeodēziskā tīkla punkts

**Administratīvā adrese:** Atbalss iela,

**Punkta atrašanās vietas apraksts:** Atbalss un Krusas ielu krustojumā.

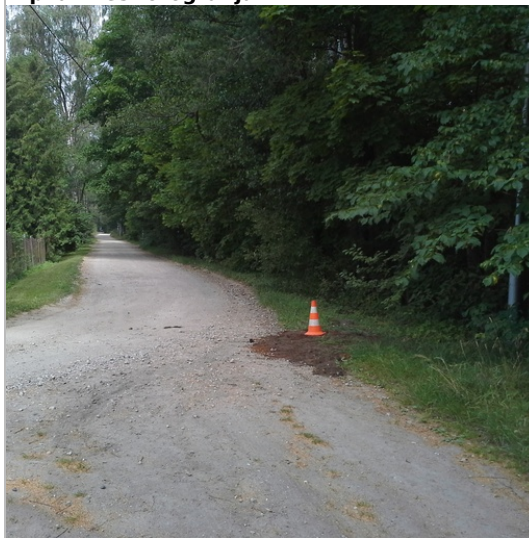
## Apkārtnes fotogrāfija

☒ normāls ☐ neatrasts☐ bojāts     ☐ iznīcināts
