## Apsekošanas kartīte

| <p><b>Punkta nosaukums: 3133</b><br/> Punkta veids: cietā seguma zīme (cs)<br/> Zīmes tips: cs-1</p> <p><b>Administratīvā adrese:</b> Avotu iela, _____,<br/> Jūrmala</p> <p><b>Punkta atrašanās vietas apraksts:</b> Avotu un Purva ielu krustojumā.</p> | <p><b>Punkta stāvoklis</b><br/> <input checked="" type="checkbox"/> normāls   <input type="checkbox"/> neatrasts<br/> <input type="checkbox"/> bojāts   <input type="checkbox"/> iznīcināts<br/> Neatrašanas, iznīcināšanas iemesls:</p> <p><b>Veicamie darbi</b><br/> <input checked="" type="checkbox"/> Nav   <input type="checkbox"/> Aprakuma atjaunošana<br/> <input type="checkbox"/> Attīrīšana no apauguma   <input type="checkbox"/> Labot aizsargvāku<br/> <input type="checkbox"/> Uzstādīt norādītājstabiņu   <input type="checkbox"/> Markas urbuma atjaunošana   <input type="checkbox"/> Nozāgēt koku<br/> Citi veicamie darbi:</p> |

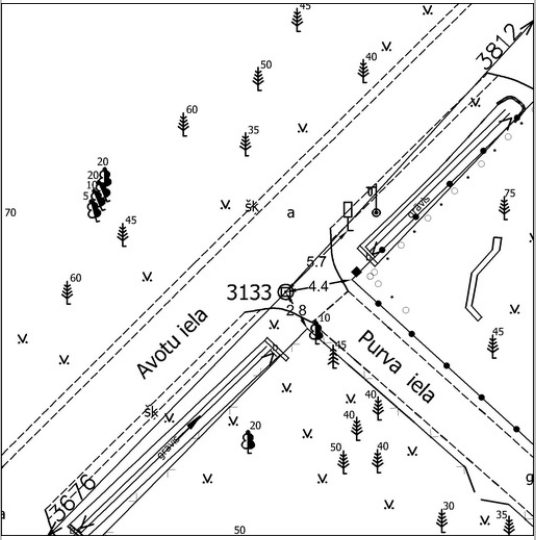
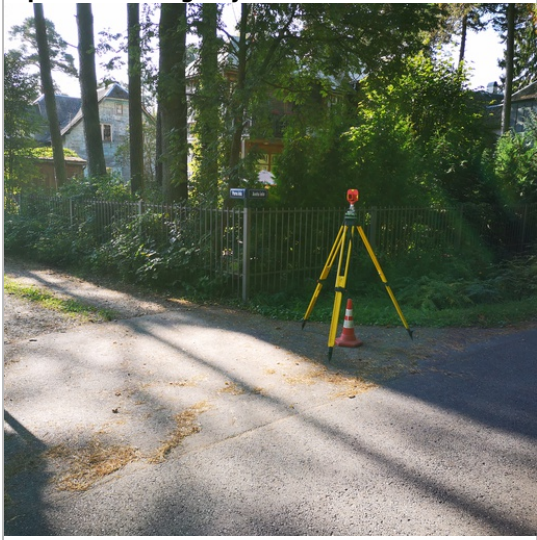
| <p><b>Traucējumi punkta izmantošanā:</b><br/> <input type="checkbox"/> Punkts atrodas nožogotā teritorijā, nav pieejams bez īpašnieka atļaujas<br/> <input type="checkbox"/> Aizsargvāks nobīdīts, nevar nocentrēt   Markas augstums no zemes virsmas (norādīts ar 5cm precizitāti):<br/> <input type="checkbox"/> Traucē tuvumā esošs obj., nevar nocentrēt   <input type="checkbox"/> Punkts nošķiebt<br/> <input type="checkbox"/> Punkts applūst   <input type="checkbox"/> Bojāta marka<br/> <input type="checkbox"/> Punkts atrodas pārāk dziļi (-50cm)   <input type="checkbox"/> Markas urbums aizrūsējis<br/> Citi traucējumi punkta izmantošanā: Nav</p> | |
