## Apsekošanas kartīte

| Vietējā ģeodēziskā tīkla punkts | |
| <p><b>Punkta nosaukums: 9241</b><br/> Punkta veids: grunts zīme (gz)<br/> Zīmes tips: g1-087av</p> <p><b>Administratīvā adrese:</b> Robežu iela, _____,<br/> Ventpils pilsēta</p> <p><b>Punkta atrašanās vietas apraksts:</b> Robežu un Graudu ielu krustojumā.</p> | <p><b>Punkta stāvoklis</b><br/> <input checked="" type="checkbox"/> normāls   <input type="checkbox"/> neatrasts<br/> <input type="checkbox"/> bojāts   <input type="checkbox"/> iznīcināts<br/> Neatrašanas, iznīcināšanas iemesls:</p> <p><b>Veicamie darbi</b><br/> <input checked="" type="checkbox"/> Nav   <input type="checkbox"/> Aprakuma atjaunošana<br/> <input type="checkbox"/> Attīrīšana no apauguma   <input type="checkbox"/> Labot aizsargvāku<br/> <input type="checkbox"/> Uzstādīt norādītājstabiņu   <input type="checkbox"/> Markas urbuma atjaunošana   <input type="checkbox"/> Nozāgēt koku<br/> Citi veicamie darbi:</p> |

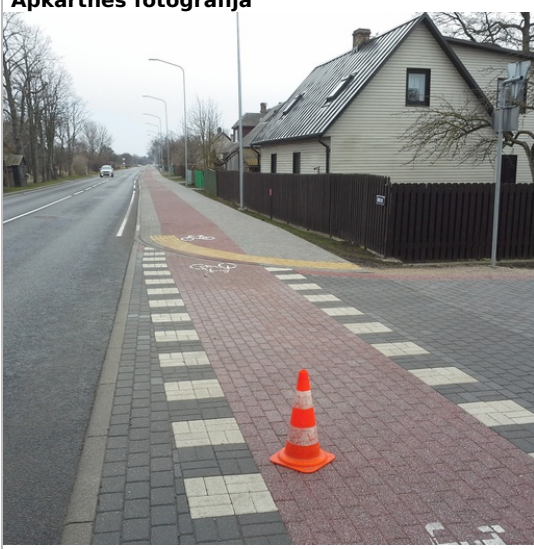
| Vietējā ģeodēziskā tīkla punkts | |
|---|---|
| <p><b>Punkta noformējums</b><br/> <input checked="" type="checkbox"/> (AV) Aizsargvāks   <input type="checkbox"/> (K) Aprakums, kupica<br/> <input type="checkbox"/> (N) Norādītājstabiņš   <input type="checkbox"/> (P) Piramīda<br/> <input type="checkbox"/> (S) Signāls (tornis)   <input type="checkbox"/> (SS) Signālstabs</p> <p><b>Redzamība</b> <input type="checkbox"/> Ir GP izmantojamība<br/> <b>Tiešā redzamība no 9241:</b><br/> 9419 163,8(m)<br/> 9420 168,5(m)<br/> 9224 231,5(m)</p> | <p><b>Traucējumi punkta izmantošanā:</b><br/> <input type="checkbox"/> Punkts atrodas nožogotā teritorijā, nav pieejams bez īpašnieka atļaujas<br/> <input type="checkbox"/> Aizsargvāks nobīdīts, nevar nocentrēt   Markas augstums no zemes virsmas (norādīts ar 5cm precizitāti): -15(cm)<br/> <input type="checkbox"/> Traucē tuvumā esošs obj., nevar nocentrēt   <input type="checkbox"/> Punkts nošķiebt<br/> <input type="checkbox"/> Punkts applūst   <input type="checkbox"/> Bojāta marka<br/> <input type="checkbox"/> Punkts atrodas pārāk dziļi (-50cm)   <input type="checkbox"/> Markas urbums aizrūsējis<br/> Citi traucējumi punkta izmantošanā: Nav</p> |
