## Apsekošanas kartīte

| <p><b>Punkta nosaukums: 9313</b><br/> Punkta veids: cietā seguma zīme (cs)<br/> Zīmes tips: cs-1</p> <p><b>Administratīvā adrese:</b> Ganību iela, _____,<br/> Ventpils pilsēta</p> <p><b>Punkta atrašanās vietas apraksts:</b> iepretim<br/> starp ēkām Nr.42 un Nr.46.</p> | <p><b>Punkta stāvoklis</b><br/> <input checked="" type="checkbox"/> normāls   <input type="checkbox"/> neatrasts<br/> <input type="checkbox"/> bojāts   <input type="checkbox"/> iznīcināts<br/> Neatrašanas, iznīcināšanas iemesls:</p> <p><b>Veicamie darbi</b><br/> <input checked="" type="checkbox"/> Nav   <input type="checkbox"/> Aprakuma atjaunošana<br/> <input type="checkbox"/> Attīrīšana no apauguma   <input type="checkbox"/> Labot aizsargvāku<br/> <input type="checkbox"/> Uzstādīt norādītājstabiņu   <input type="checkbox"/> Markas urbuma atjaunošana   <input type="checkbox"/> Nozāgēt koku<br/> Citi veicamie darbi:</p> |

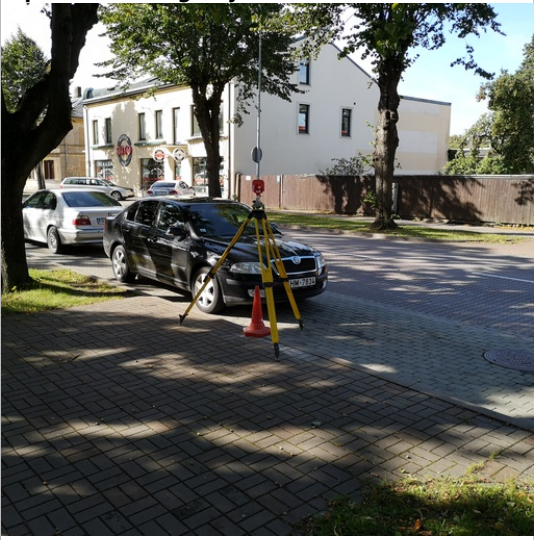
| <p><b>Punkta noformējums</b><br/> <input type="checkbox"/> (AV) Aizsargvāks   <input type="checkbox"/> (K) Aprakums, kupica<br/> <input type="checkbox"/> (N) Norādītājstabiņš   <input type="checkbox"/> (P) Piramīda<br/> <input type="checkbox"/> (S) Signāls (tornis)   <input type="checkbox"/> (SS) Signālstabs</p> <p><b>Redzamība</b> <input type="checkbox"/> Ir GP izmantojamība<br/> <b>Tiešā redzamība no 9313:</b><br/> 9312 46,9(m)<br/> 370/1 53,5(m)<br/> 370 58,1(m)<br/> 9126 78,1(m)</p> | <p><b>Traucējumi punkta izmantošanā:</b><br/> <input type="checkbox"/> Punkts atrodas nožogotā teritorijā, nav pieejams bez īpašnieka atļaujas<br/> <input type="checkbox"/> Aizsargvāks nobīdīts, nevar nocentrēt   Markas augstums no zemes virsmas (norādīts ar 5cm precizitāti): 0(cm)<br/> <input type="checkbox"/> Traucē tuvumā esošs obj., nevar nocentrēt   <input type="checkbox"/> Punkts nošķiepts<br/> <input type="checkbox"/> Punkts applūst   <input type="checkbox"/> Bojāta marka<br/> <input type="checkbox"/> Punkts atrodas pārāk dziļi (-50cm)   <input type="checkbox"/> Markas urbums aizrūsējis<br/> Citi traucējumi punkta izmantošanā: Nav</p> |
