## Apsekošanas kartīte

| Vietējā ģeodēziskā tīkla punkts | |
|---|---|
| <p><b>Punkta nosaukums: 9419</b><br/> Punkta veids: cietā seguma zīme (cs)<br/> Zīmes tips: cs-1</p> <p><b>Administratīvā adrese:</b> Robežu iela, _____,</p> <p>Ventspils pilsēta</p> <p><b>Punkta atrašanās vietas apraksts:</b> blakus privātai teritorijai Nr. 54.</p> | <p><b>Punkta stāvoklis</b><br/> <input checked="" type="checkbox"/> normāls   <input type="checkbox"/> neatrasts<br/> <input type="checkbox"/> bojāts   <input type="checkbox"/> iznīcināts<br/> Neatrašanas, iznīcināšanas iemesls: _____</p> <p><b>Veicamie darbi</b><br/> <input checked="" type="checkbox"/> Nav   <input type="checkbox"/> Aprakuma atjaunošana<br/> <input type="checkbox"/> Attīrīšana no apauguma   <input type="checkbox"/> Labot aizsargvāku<br/> <input type="checkbox"/> Uzstādīt norādītājstabiņu   <input type="checkbox"/> Markas urbuma atjaunošana   <input type="checkbox"/> Nozāgēt koku<br/> Citi veicamie darbi: _____</p> |

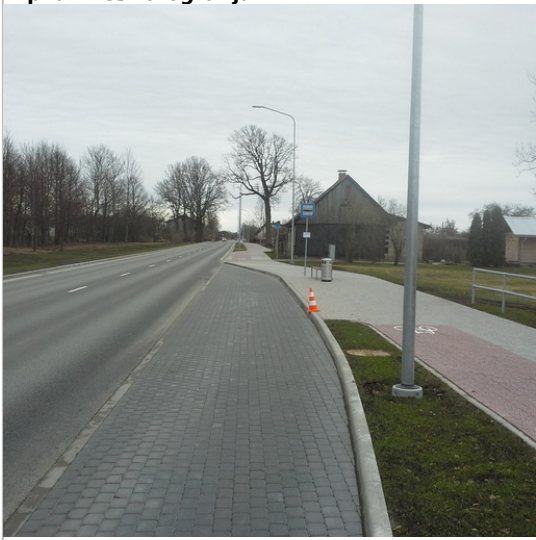
| Vietējā ģeodēziskā tīkla punkts | |
|---|---|
| <p><b>Punkta noformējums</b><br/> <input type="checkbox"/> (AV) Aizsargvāks   <input type="checkbox"/> (K) Aprakums, kupica<br/> <input type="checkbox"/> (N) Norādītājstabiņš   <input type="checkbox"/> (P) Piramīda<br/> <input type="checkbox"/> (S) Signāls (tornis)   <input type="checkbox"/> (SS) Signālstabs</p> <p><b>Redzamība</b> <input type="checkbox"/> Ir GP izmantojamība<br/> <b>Tiešā redzamība no 9419:</b><br/> 9428 49,7(m)<br/> 152 53,0(m)<br/> 9427 150,9(m)<br/> 9241 163,8(m)</p> <p><b>Citas piezīmes:</b></p> | <p><b>Traucējumi punkta izmantošanā:</b><br/> <input type="checkbox"/> Punkts atrodas nožogotā teritorijā, nav pieejams bez īpašnieka atļaujas<br/> <input type="checkbox"/> Aizsargvāks nobīdīts, nevar nocentrēt   Markas augstums no zemes virsmas (norādīts ar 5cm precizitāti): 0(cm)<br/> <input type="checkbox"/> Traucē tuvumā esošs obj., nevar nocentrēt   <input type="checkbox"/> Punkts nošķiebt<br/> <input type="checkbox"/> Punkts applūst   <input type="checkbox"/> Bojāta marka<br/> <input type="checkbox"/> Punkts atrodas pārāk dziļi (-50cm)   <input type="checkbox"/> Markas urbums aizrūsējis<br/> Citi traucējumi punkta izmantošanā: Nav</p> |
