## Apsekošanas kartīte

### Vietējā geodēziskā tīkla punkts

#### Punkta nosaukums: 3191

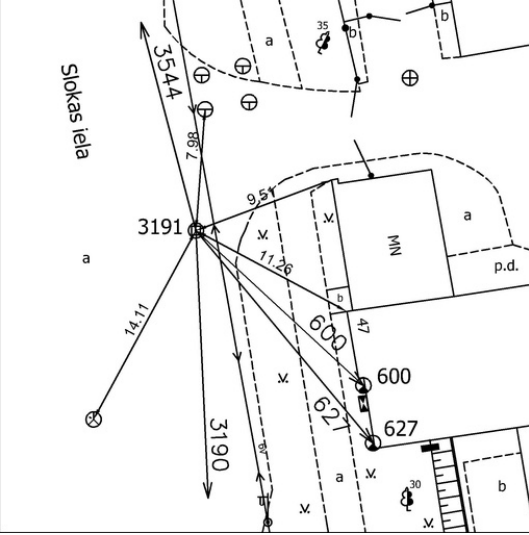
### Abriss

**Punkta atrašanās vietas apraksts:** Pie adreses Nr. 47.

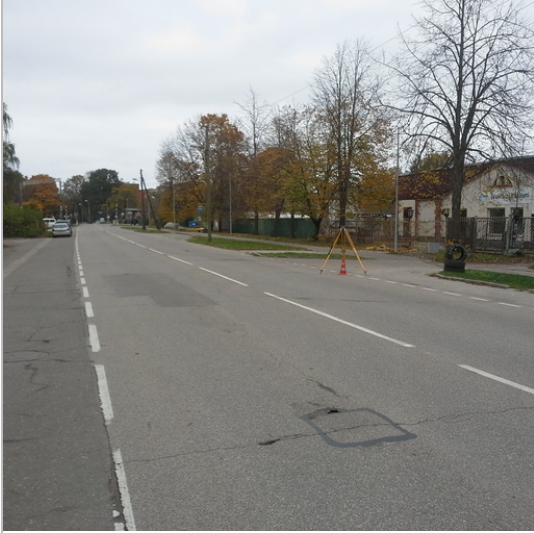
### Apkārtnes fotogrāfija

☒ normāls ☐ neatrasts

☒ Nav
