## Apsekošanas kartīte

| <p><b>Punkta nosaukums: 3193</b><br/> Punkta veids: cietā seguma zīme (cs)<br/> Zīmes tips: cs-1</p> <p><b>Administratīvā adrese:</b> Dāvja iela, _____,</p> <p><b>Punkta atrašanās vietas apraksts:</b> Dāvja un Olgas ielukrustojumā.</p> <p><b>Īpašnieks:</b> Ierobežotas pieejas informācija</p> <p>_____</p> <p>_____</p> <p>_____</p> <p>_____</p> | <p><b>Punkta stāvoklis</b><br/> <input checked="" type="checkbox"/> normāls   <input type="checkbox"/> neatrasts<br/> <input type="checkbox"/> bojāts   <input type="checkbox"/> iznīcināts<br/> Neatrasšanas, iznīcināšanas iemesls: _____</p> <p><b>Veicamie darbi</b></p> <div style="display: flex; justify-content: space-between;"> <div> <input checked="" type="checkbox"/> Nav<br/> <input type="checkbox"/> Attīrīšana no apauguma<br/> <input type="checkbox"/> Uzstādīt norādītājstabiņu<br/> <input type="checkbox"/> Markas urbuma atjaunošana<br/> Citi veicamie darbi: _____ </div> <div> <input type="checkbox"/> Aprakuma atjaunošana<br/> <input type="checkbox"/> Labot aizsargvāku<br/> <input type="checkbox"/> Nozāgēt koku </div> </div> |

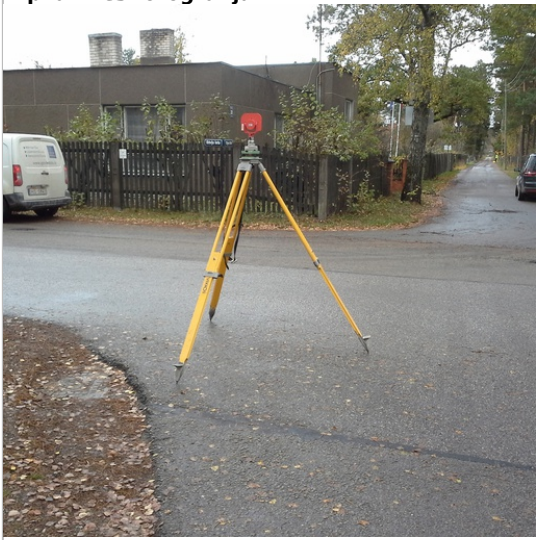
| <p><b>Punkta noformējums</b><br/> <input type="checkbox"/> (AV) Aizsargvāks   <input type="checkbox"/> (K) Aprakums, kupica<br/> <input type="checkbox"/> (N) Norādītājstabiņš   <input type="checkbox"/> (P) Piramīda<br/> <input type="checkbox"/> (S) Signāls (tornis)   <input type="checkbox"/> (SS) Signālstabs</p> <p><b>Redzamība</b> <input checked="" type="checkbox"/> Ir GP izmantojamība<br/> <b>Tiešā redzamība no 3193:</b><br/> 3194 104,7(m)<br/> 3192 128,7(m)<br/> 5336 158,1(m)<br/> 5338 170,0(m)</p> <p><b>Citas piezīmes:</b></p> | <p><b>Traucējumi punkta izmantošanā:</b><br/> <input type="checkbox"/> Punkts atrodas nožogotā teritorijā, nav pieejams bez īpašnieka atļaujas<br/> <input type="checkbox"/> Aizsargvāks nobīdīts, nevar nocentrēt   Markas augstums no zemes virsmas (norādīts ar 5cm precizitāti): 0(cm)<br/> <input type="checkbox"/> Traucē tuvumā esošs obj., nevar nocentrēt   <input type="checkbox"/> Punkts nošķiebts<br/> <input type="checkbox"/> Punkts applūst   <input type="checkbox"/> Bojāta marka<br/> <input type="checkbox"/> Punkts atrodas pārāk dziļi (-50cm)   <input type="checkbox"/> Markas urbums aizrūsējis<br/> Citi traucējumi punkta izmantošanā: Nav</p> |
