## Apsekošanas kartīte

### Vietējā ģeodēziskā tīkla punkts

#### Punkta nosaukums: 3162

**Punkta atrašanās vietas apraksts:** Dāvja un Aleksandra ielu krustojumā.

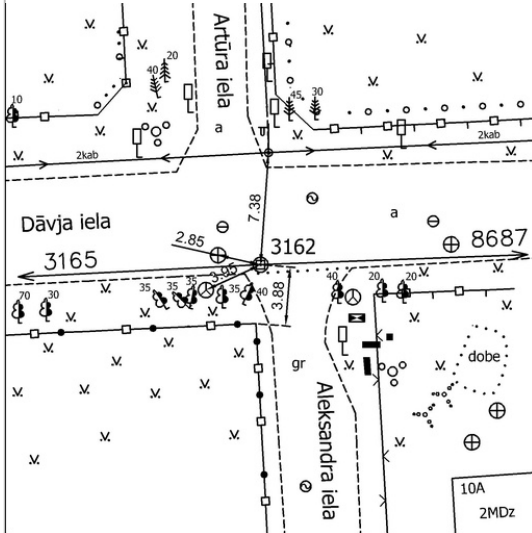
### Abriss

☒ normāls ☐ neatrasts

☒ Nav
