## Apsekošanas kartīte

### Vietējā geodēziskā tīkla punkts

#### Punkta nosaukums: 9476

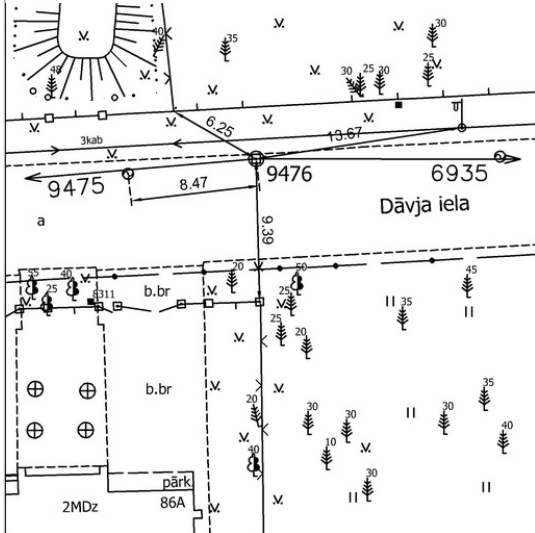
#### Abriss

**Punkta atrašanās vietas apraksts:** Pretī adresei Nr.86A

☒ normāls ☐ neatrasts

☒ Nav
