## Apsekošanas kartīte

### Vietējā ģeodēziskā tīkla punkts

#### Punkta nosaukums: 5514

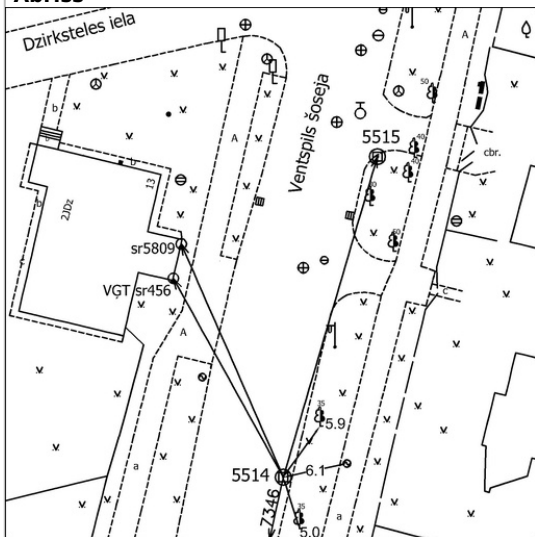
### Abriss

**Punkta atrašanās vietas apraksts:** ~45m uz D no Ventpils šoseja un Dzirksteles ielu krustojuma.

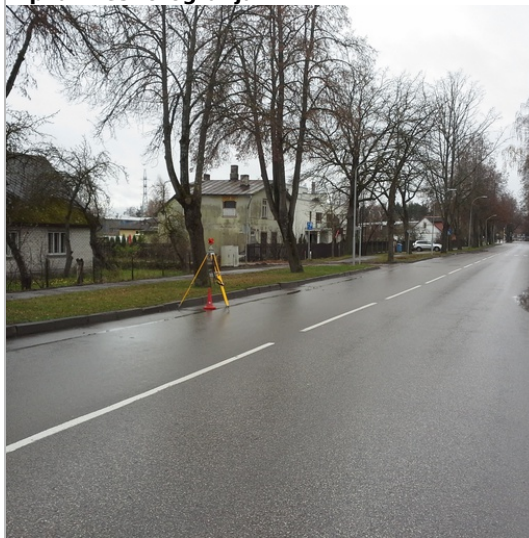
### Apkārtnes fotogrāfija

☒ normāls ☐ neatrasts

☒ Nav
