## Apsekošanas kartīte

### Vietējā ģeodēziskā tīkla punkts

**Punkta nosaukums: 5614**

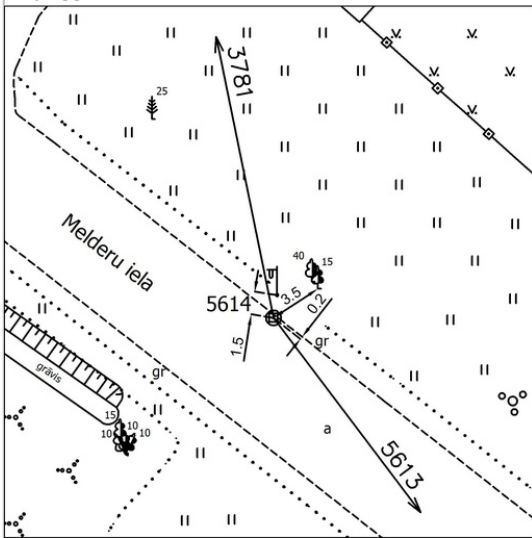
## Abriss

**Punkta atrašanās vietas apraksts:** aptuveni 80 m uz DA no Ventspils šosejas un Meldera ielu krustojuma.

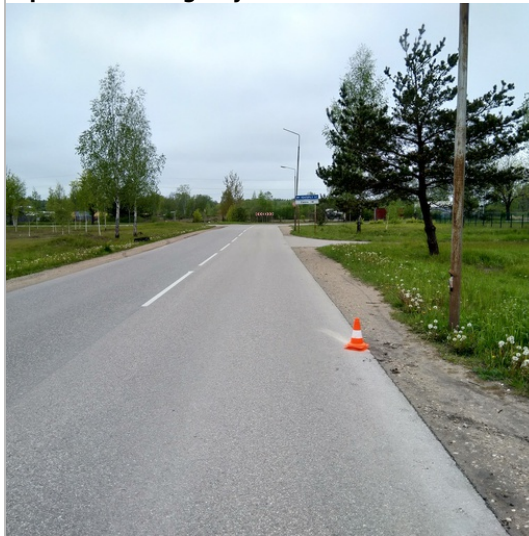
## Apkārtnes fotogrāfija

☒ normāls ☐ neatrasts☐ bojāts      ☐ iznīcināts
