## Apsekošanas kartīte

### Vietējā geodēziskā tīkla punkts

#### Punkta nosaukums: 9381

**Punkta atrašanās vietas apraksts:** Kuldīgas un Annas ielu krustojumā.

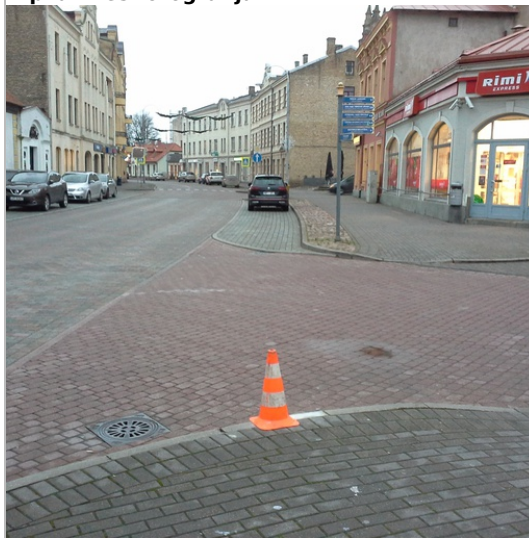
### Apkārtnes fotogrāfija

☒ normāls ☐ neatrasts

☒ Nav
