## Apsekošanas kartīte

| Vietējā ģeodēziskā tīkla punkts | |

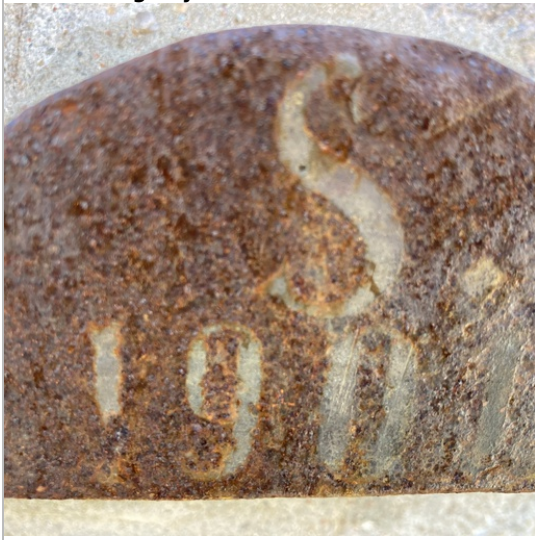
| Vietējā ģeodēziskā tīkla punkts | |
|---|---|
| <p><b>Punkta nosaukums: 1901</b><br/> Punkta veids: nivelēšanas sienas repers (sr)<br/> Zīmes tips: sr-027</p> <p><b>Administratīvā adrese:</b> Kr. Valdemāra iela., _____,</p> <p>Ventspils pilsēta</p> <p><b>Punkta atrašanās vietas apraksts:</b> Kr. Valdemāra iela 12, ēkas sienā.</p> | <p><b>Punkta stāvoklis</b><br/> <input checked="" type="checkbox"/> normāls   <input type="checkbox"/> neatrasts<br/> <input type="checkbox"/> bojāts   <input type="checkbox"/> iznīcināts<br/> Neatrašanas, iznīcināšanas iemesls:</p> <p><b>Veicamie darbi</b><br/> <input checked="" type="checkbox"/> Nav   <input type="checkbox"/> Aprakuma atjaunošana<br/> <input type="checkbox"/> Attīrīšana no apauguma   <input type="checkbox"/> Labot aizsargvāku<br/> <input type="checkbox"/> Uztādīt norādītājstabiņu   <input type="checkbox"/> Markas urbuma atjaunošana   <input type="checkbox"/> Nozāgēt koku<br/> Citi veicamie darbi:</p> |
| <p><b>Punkta noformējums</b><br/> <input type="checkbox"/> (AV) Aizsargvāks   <input type="checkbox"/> (K) Aprakums, kupica<br/> <input type="checkbox"/> (N) Norādītājstabiņš   <input type="checkbox"/> (P) Piramīda<br/> <input type="checkbox"/> (S) Signāls (tornis)   <input type="checkbox"/> (SS) Signālstabs</p> <p><b>Redzamība</b> <input type="checkbox"/> Ir GP izmantojamība<br/> <b>Tiešā redzamība no 1901:</b><br/> 9592 31,1(m)<br/> 9591 47,4(m)</p> | <p><b>Traucējumi punkta izmantošanā:</b><br/> <input type="checkbox"/> Punkts atrodas nožogotā teritorijā, nav pieejams bez īpašnieka atļaujas<br/> <input type="checkbox"/> Aizsargvāks nobīdīts, nevar nocentrēt   Markas augstums no zemes virsmas (norādīts ar 5cm precizitāti):<br/> <input type="checkbox"/> Traucē tuvumā esošs obj., nevar nocentrēt   <input type="checkbox"/> Punkts nošķiebits<br/> <input type="checkbox"/> Punkts applūst   <input type="checkbox"/> Bojāta marka<br/> <input type="checkbox"/> Punkts atrodas pārāk dziļi (-50cm)   <input type="checkbox"/> Markas urbums aizrūsējis<br/> Citi traucējumi punkta izmantošanā: Nav</p> |
