## Apsekošanas kartīte

| <p><b>Punkta nosaukums: 1901</b><br/> Punkta veids: nivelēšanas sienas repers (sr)<br/> Zīmes tips: sr-027</p> <p><b>Administratīvā adrese:</b> Kr. Valdemāra iela.,<br/> _____,<br/> Ventspils pilsēta</p> <p><b>Punkta atrašanās vietas apraksts:</b> Kr. Valdemāra iela 12, ēkas sienā.</p> | <p><b>Punkta stāvoklis</b><br/> <input checked="" type="checkbox"/> normāls   <input type="checkbox"/> neatrasts<br/> <input type="checkbox"/> bojāts   <input type="checkbox"/> iznīcināts<br/> Neatrašanas, iznīcināšanas iemesls: _____</p> <p><b>Veicamie darbi</b><br/> <input checked="" type="checkbox"/> Nav<br/> <input type="checkbox"/> Attīrīšana no apauguma<br/> <input type="checkbox"/> Uzstādīt norādītājstabiņu   <input type="checkbox"/> Labot aizsargvāku<br/> <input type="checkbox"/> Markas urbuma atjaunošana   <input type="checkbox"/> Nozāgēt koku<br/> Citi veicamie darbi: _____</p> |

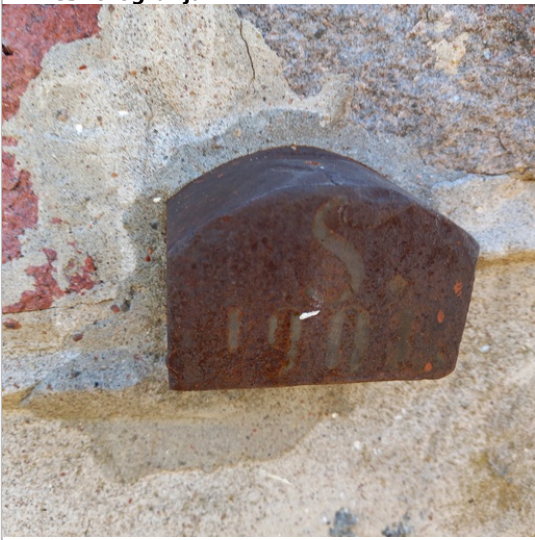
| <p><b>Punkta noformējums</b><br/> <input type="checkbox"/> (AV) Aizsargvāks   <input type="checkbox"/> (K) Aprakums, kupica<br/> <input type="checkbox"/> (N) Norādītājstabiņš   <input type="checkbox"/> (P) Piramīda<br/> <input type="checkbox"/> (S) Signāls (tornis)   <input type="checkbox"/> (SS) Signālstabs</p> <p><b>Redzamība</b> <input type="checkbox"/> Ir GP izmantojamība<br/> <b>Tiešā redzamība no 1901:</b><br/> 9592 31,1(m)<br/> 9591 47,4(m)</p> <p><b>Citas piezīmes:</b><br/> _____</p> | <p><b>Traucējumi punkta izmantošanā:</b><br/> <input type="checkbox"/> Punkts atrodas nožogotā teritorijā, nav pieejams bez īpašnieka atļaujas<br/> <input type="checkbox"/> Aizsargvāks nobīdīts, nevar nocentrēt   Markas augstums no zemes virsmas (norādīts ar 5cm precizitāti): _____<br/> <input type="checkbox"/> Traucē tuvumā esošs obj., nevar nocentrēt   <input type="checkbox"/> Punkts nošķiebt<br/> <input type="checkbox"/> Punkts applūst   <input type="checkbox"/> Bojāta marka<br/> <input type="checkbox"/> Punkts atrodas pārāk dziļi (-50cm)   <input type="checkbox"/> Markas urbums aizrūsējis<br/> Citi traucējumi punkta izmantošanā: Nav</p> |
