## Apsekošanas kartīte

### Vietējā ģeodēziskā tīkla punkts

**Administratīvā adrese:** Durbes iela,

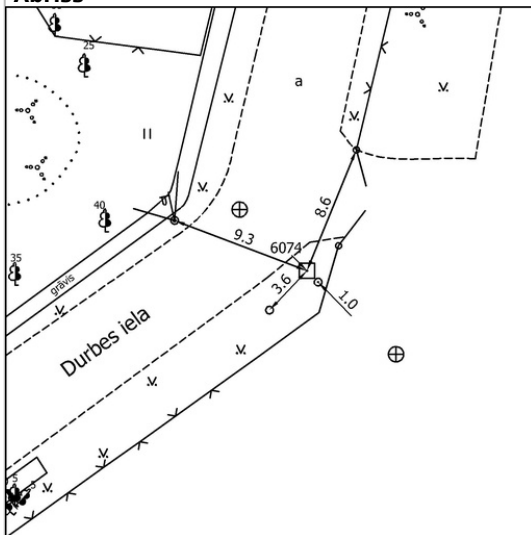
## Abriss

**Punkta atrašanās vietas apraksts:** Apmēram 50m uz D-DR no Durbes un Katedrāles ielas krustojuma, ielas pagriezienā, zālienā. Blakus iebrauktuvei uz Durbes iela 2B.
