## Apsekošanas kartīte

| <p><b>Punkta nosaukums: 5354</b><br/> Punkta veids: grunts zīme (gz)<br/> Zīmes tips: g1-087</p> <p><b>Administratīvā adrese:</b> Dāvja iela, _____,<br/> Jūrmala</p> <p><b>Punkta atrašanās vietas apraksts:</b> Dāvja un Skautu ielas krustojumā.</p> | <p><b>Punkta stāvoklis</b><br/> <input checked="" type="checkbox"/> normāls   <input type="checkbox"/> neatrasts<br/> <input type="checkbox"/> bojāts   <input type="checkbox"/> iznīcināts<br/> Neatrašanas, iznīcināšanas iemesls:</p> <p><b>Veicamie darbi</b><br/> <input checked="" type="checkbox"/> Nav   <input type="checkbox"/> Aprakuma atjaunošana<br/> <input type="checkbox"/> Attīrīšana no apauguma   <input type="checkbox"/> Uzstādīt norādītājstabiņu   <input type="checkbox"/> Labot aizsargvāku<br/> <input type="checkbox"/> Markas urbuma atjaunošana   <input type="checkbox"/> Nozāgēt koku<br/> Citi veicamie darbi:</p> |

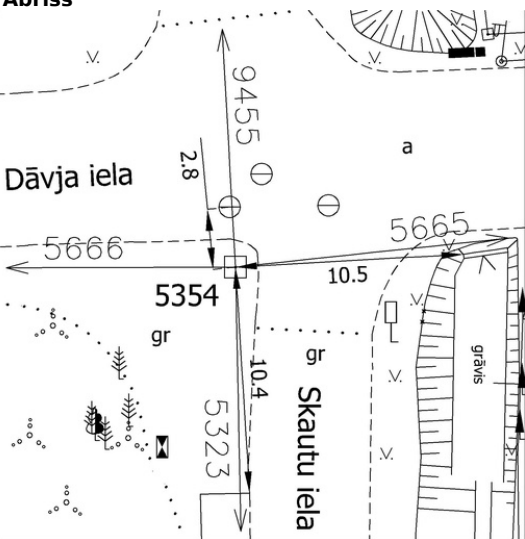
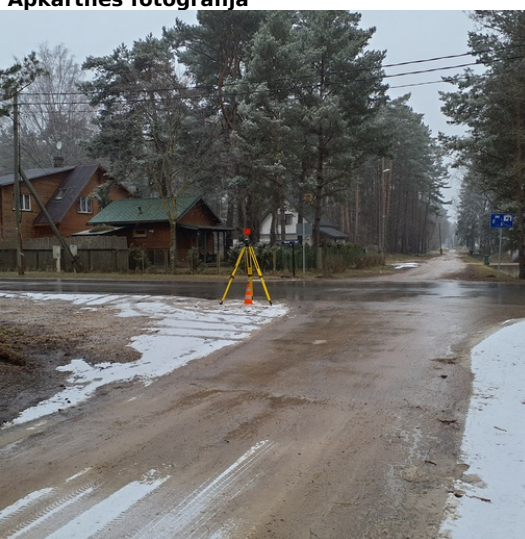
| <p><b>Punkta noformējums</b><br/> <input type="checkbox"/> (AV) Aizsargvāks   <input type="checkbox"/> (K) Aprakums, kupica<br/> <input type="checkbox"/> (N) Norādītājstabiņš   <input type="checkbox"/> (P) Piramīda<br/> <input type="checkbox"/> (S) Signāls (tornis)   <input type="checkbox"/> (SS) Signālstabs</p> <p><b>Redzamība</b> <input type="checkbox"/> Ir GP izmantojamība<br/> <b>Tiešā redzamība no 5354:</b><br/> 5323 106,3(m)<br/> 9455 113,2(m)<br/> 5665 145,1(m)<br/> 5666 173,5(m)</p> <p><b>Citas piezīmes:</b></p> | <p><b>Traucējumi punkta izmantošanā:</b><br/> <input type="checkbox"/> Punkts atrodas nožogotā teritorijā, nav pieejams bez īpašnieka atļaujas<br/> <input type="checkbox"/> Aizsargvāks nobīdīts, nevar nocentrēt   Markas augstums no zemes virsmas (norādīts ar 5cm precizitāti): -20(cm)<br/> <input type="checkbox"/> Traucē tuvumā esošs obj., nevar nocentrēt   <input type="checkbox"/> Punkts nošķiebts<br/> <input type="checkbox"/> Punkts applūst   <input type="checkbox"/> Bojāta marka<br/> <input type="checkbox"/> Punkts atrodas pārāk dziļi (-50cm)   <input type="checkbox"/> Markas urbums aizrūsējis<br/> Citi traucējumi punkta izmantošanā: Nav</p> |
