## Apsekošanas kartīte

### Vietējā geodēziskā tīkla punkts

#### Punkta nosaukums: 4199

**Punkta atrašanās vietas apraksts:** Dunalkas un Eglu ielas krustojumā

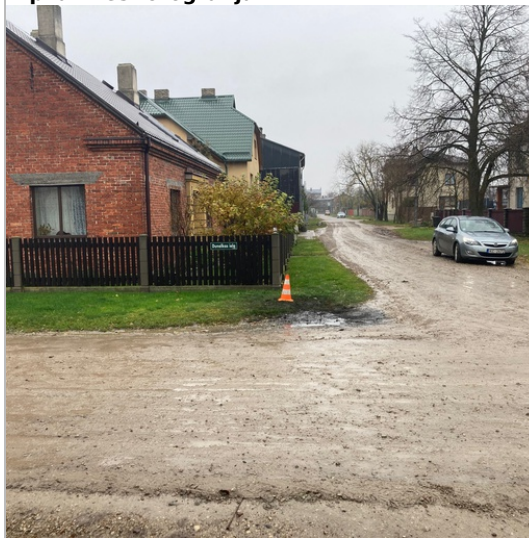
#### Apkārtnes fotogrāfija

☒ normāls ☐ neatrasts

☒ Nav
