## Apsekošanas kartīte

### Vietējā ģeodēziskā tīkla punkts

#### Punkta nosaukums: 3237

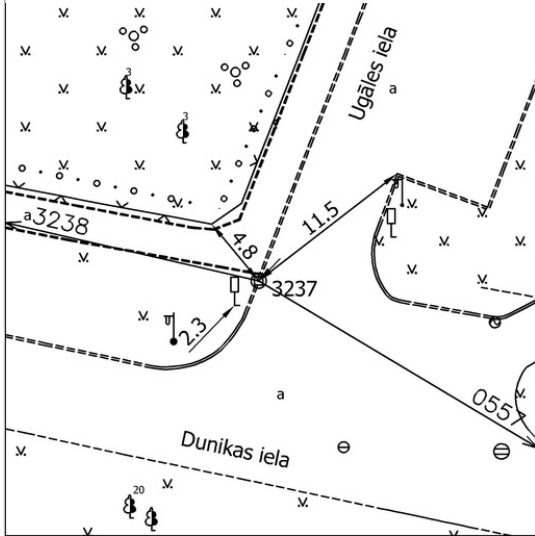
#### Abriss

**Punkta atrašanās vietas apraksts:** Dunikas un Ugāles ielu krustojumā.

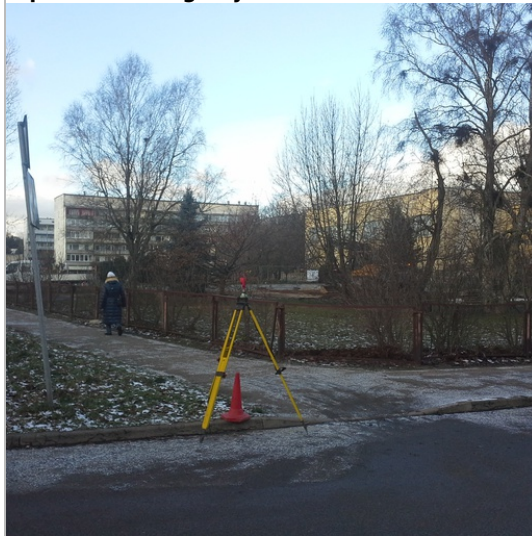
#### Apkārtnes fotogrāfija

☒ normāls ☐ neatrasts

☒ Nav
