## Apsekošanas kartīte

### Vietējā ģeodēziskā tīkla punkts

#### Punkta nosaukums: 3219

**Punkta atrašanās vietas apraksts:** Kungu un Ālandes ielu krustojumā

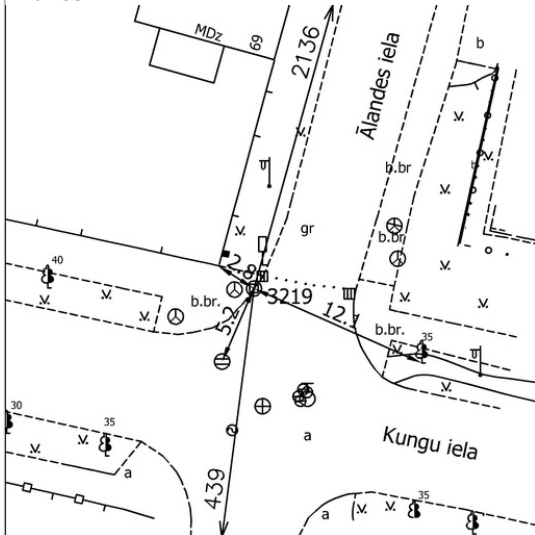
### Abriss

☒ normāls ☐ neatrasts

☒ Nav
