## Apsekošanas kartīte

| <p><b>Punkta nosaukums: 9201</b><br/> Punkta veids: cietā seguma zīme (cs)<br/> Zīmes tips: cs-1</p> <p><b>Administratīvā adrese:</b> Spīķeru iela, _____, _____<br/> Liepāja</p> <p><b>Punkta atrašanās vietas apraksts:</b> starp Spīķeru ielu un kanālu.</p> | <p><b>Punkta stāvoklis</b><br/> <input checked="" type="checkbox"/> normāls   <input type="checkbox"/> neatrasts<br/> <input type="checkbox"/> bojāts   <input type="checkbox"/> iznīcināts<br/> Neatrašanas, iznīcināšanas iemesls: _____</p> <p><b>Veicamie darbi</b><br/> <input checked="" type="checkbox"/> Nav   <input type="checkbox"/> Aprakuma atjaunošana<br/> <input type="checkbox"/> Attīrīšana no apauguma   <input type="checkbox"/> Labot aizsargvāku<br/> <input type="checkbox"/> Uzstādīt norādītājstabiņu   <input type="checkbox"/> Markas urbuma atjaunošana   <input type="checkbox"/> Nozāgēt koku<br/> Citi veicamie darbi: _____</p> |

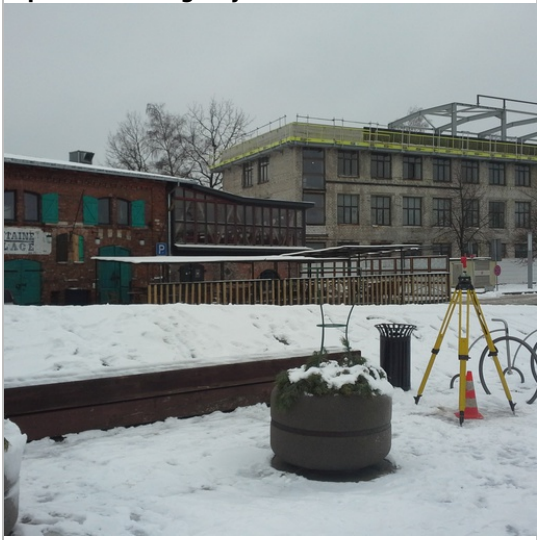
| <p><b>Punkta noformējums</b><br/> <input type="checkbox"/> (AV) Aizsargvāks   <input type="checkbox"/> (K) Aprakums, kupica<br/> <input type="checkbox"/> (N) Norādītājstabiņš   <input type="checkbox"/> (P) Piramīda<br/> <input type="checkbox"/> (S) Signāls (tornis)   <input type="checkbox"/> (SS) Signālstabs</p> <p><b>Redzamība</b> <input type="checkbox"/> Ir GP izmantojamība<br/> <b>Tiešā redzamība no 9201:</b><br/> 3020 116,6(m)<br/> 9200 158,2(m)</p> <p><b>Citas piezīmes:</b></p> | <p><b>Traucējumi punkta izmantošanā:</b><br/> <input type="checkbox"/> Punkts atrodas nožogotā teritorijā, nav pieejams bez īpašnieka atļaujas<br/> <input type="checkbox"/> Aizsargvāks nobīdīts, nevar nocentrēt   Markas augstums no zemes virsmas (norādīts ar 5cm precizitāti): 0(cm)<br/> <input type="checkbox"/> Traucē tuvumā esošs obj., nevar nocentrēt   <input type="checkbox"/> Punkts nošķiepts<br/> <input type="checkbox"/> Punkts applūst   <input type="checkbox"/> Bojāta marka<br/> <input type="checkbox"/> Punkts atrodas pārāk dziļi (-50cm)   <input type="checkbox"/> Markas urbums aizrūsējis<br/> Citi traucējumi punkta izmantošanā: Nav</p> |
