## Apsekošanas kartīte

### Vietējā geodēziskā tīkla punkts

#### Punkta nosaukums: 3249

**Administratīvā adrese:** Spīķeru iela,

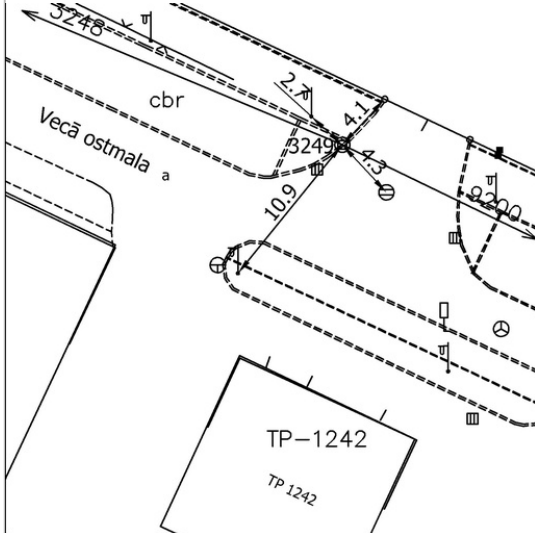
#### Abriss

**Punkta atrašanās vietas apraksts:** Pie adreses Nr. 19/23.

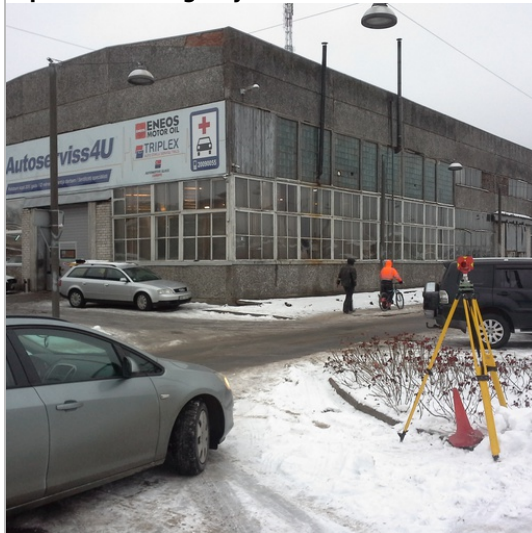
#### Apkārtnes fotogrāfija

☒ normāls ☐ neatrasts

☒ Nav
