## Apsekošanas kartīte

| <p><b>Punkta nosaukums: 3246</b><br/> Punkta veids: cietā seguma zīme (cs)<br/> Zīmes tips: cs-1</p> <p><b>Administratīvā adrese:</b> Muiņas iela, _____,</p> <p>Liepāja</p> <p><b>Punkta atrašanās vietas apraksts:</b> Muiņas un Matrožu ielu krustojumā.</p> | <p><b>Punkta stāvoklis</b><br/> <input checked="" type="checkbox"/> normāls   <input type="checkbox"/> neatrasts<br/> <input type="checkbox"/> bojāts   <input type="checkbox"/> iznīcināts<br/> Neatrašanas, iznīcināšanas iemesls:</p> <p><b>Veicamie darbi</b><br/> <input checked="" type="checkbox"/> Nav   <input type="checkbox"/> Aprakuma atjaunošana<br/> <input type="checkbox"/> Attīrīšana no apauguma   <input type="checkbox"/> Labot aizsargvāku<br/> <input type="checkbox"/> Uzstādīt norādītājstabiņu   <input type="checkbox"/> Markas urbuma atjaunošana   <input type="checkbox"/> Nozāgēt koku<br/> Citi veicamie darbi:</p> |

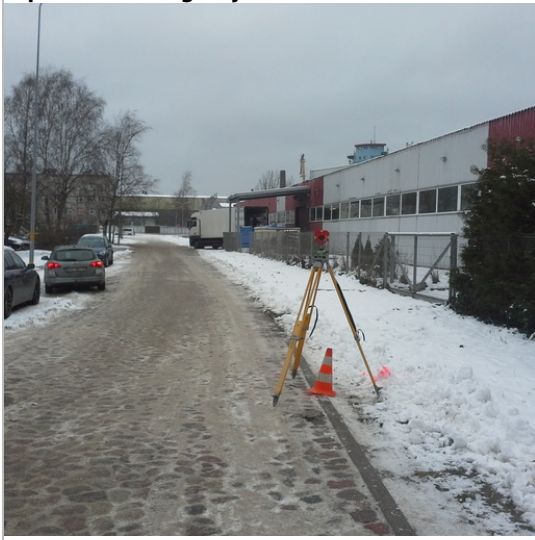
| <p><b>Piezīmes</b></p> <div style="display: flex;"> <div style="width: 50%; padding-right: 10px;"> <p><b>Punkta noformējums</b><br/> <input type="checkbox"/> (AV) Aizsargvāks   <input type="checkbox"/> (K) Aprakums, kupica<br/> <input type="checkbox"/> (N) Norādītājstabiņš   <input type="checkbox"/> (P) Piramīda<br/> <input type="checkbox"/> (S) Signāls (tornis)   <input type="checkbox"/> (SS) Signālstabs</p> <p><b>Redzamība</b> <input type="checkbox"/> Ir GP izmantojamība<br/> <b>Tiešā redzamība no 3246:</b><br/> 4198 98,1(m)<br/> 3247 102,1(m)</p> <p><b>Citas piezīmes:</b></p> </div> <div style="width: 50%;"> <p><b>Traucējumi punkta izmantošanā:</b><br/> <input type="checkbox"/> Punkts atrodas nožogotā teritorijā, nav pieejams bez īpašnieka atļaujas<br/> <input type="checkbox"/> Aizsargvāks nobīdīts, nevar nocentrēt   Markas augstums no zemes virsmas (norādīts ar 5cm precizitāti): 0(cm)<br/> <input type="checkbox"/> Traucē tuvumā esošs obj., nevar nocentrēt   <input type="checkbox"/> Punkts nošķiepts<br/> <input type="checkbox"/> Punkts applūst   <input type="checkbox"/> Bojāta marka<br/> <input type="checkbox"/> Punkts atrodas pārāk dziļi (-50cm)   <input type="checkbox"/> Markas urbums aizrūsējis<br/> Citi traucējumi punkta izmantošanā: Nav</p> </div> </div> | |
