## Apsekošanas kartīte

| Vietējā geodēziskā tīkla punkts | |
|---|---|
| <p><b>Punkta nosaukums: 4417</b><br/> Punkta veids: cietā seguma zīme (cs)<br/> Zīmes tips: cs-1</p> <p><b>Administratīvā adrese:</b> Jaunķemeru ceļš, _____, _____, _____</p> <p><b>Punkta atrašanās vietas apraksts:</b> Pa Jaunķemeru ceļu apmēram 550 m uz DR no Jaunķemeru ceļa un Kolkas ielas apļveida krustojuma. Gājēju-velo ceļa apmalē.</p> <p><b>Īpašnieks:</b> Ierobežotas pieejas informācija</p> <p>_____</p> <p>_____</p> <p>_____</p> <p>_____</p> | <p><b>Punkta stāvoklis</b><br/> <input checked="" type="checkbox"/> normāls   <input type="checkbox"/> neatrasts<br/> <input type="checkbox"/> bojāts   <input type="checkbox"/> iznīcināts<br/> Neatrašanas, iznīcināšanas iemesls: _____</p> <p><b>Veicamie darbi</b></p> <div style="display: flex; justify-content: space-between;"> <div> <input checked="" type="checkbox"/> Nav<br/> <input type="checkbox"/> Attīrīšana no apauguma<br/> <input type="checkbox"/> Uzstādīt norādītājstabiņu<br/> <input type="checkbox"/> Markas urbuma atjaunošana<br/> Citi veicamie darbi: _____ </div> <div> <input type="checkbox"/> Aprakuma atjaunošana<br/> <input type="checkbox"/> Labot aizsa

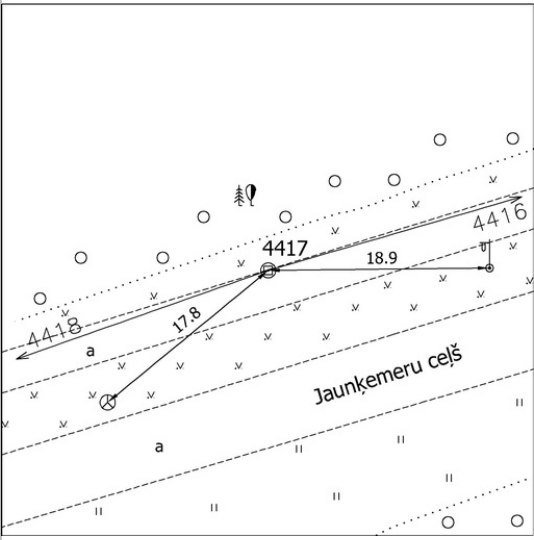
| Vietējā geodēziskā tīkla punkts | |
|---|---|
| <p><b>Abriss</b></p> | <p><b>Apkārtnes fotogrāfija</b></p> |
