## Apsekošanas kartīte

### Vietējā geodēziskā tīkla punkts

#### Punkta nosaukums: 4590

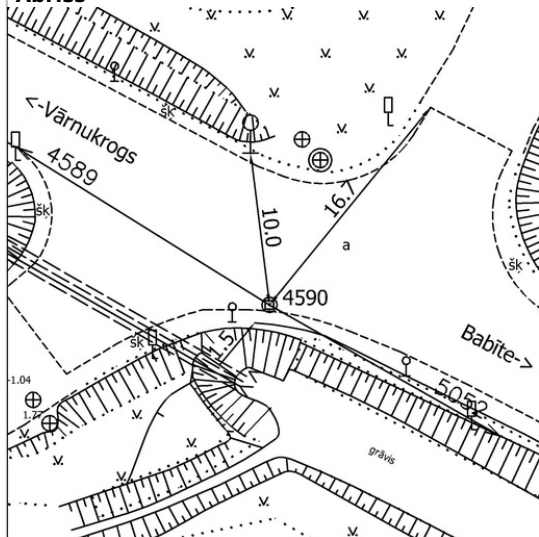
#### Abriss

**Punkta atrašanās vietas apraksts:** ceļu krustojumā, aptuveni 180 m uz ZR no Halpaka grāvja.

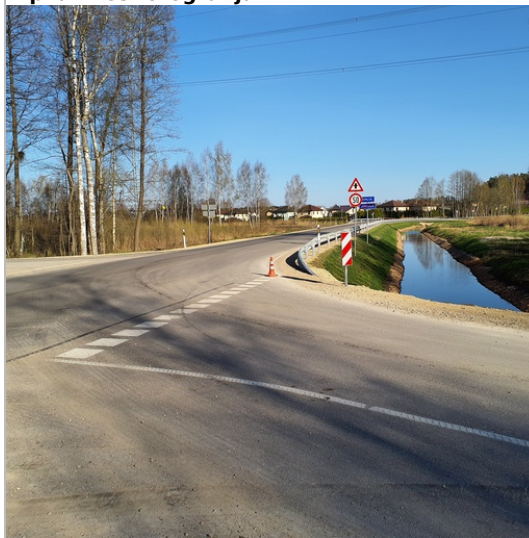
#### Apkārtnes fotogrāfija

☒ normāls ☐ neatrasts

☒ Nav
