## Apsekošanas kartīte

| <p><b>Punkta nosaukums: 4543</b><br/> Punkta veids: cietā seguma zīme (cs)<br/> Zīmes tips: cs-1</p> <p><b>Administratīvā adrese:</b> Staldzenes iela, _____,<br/> Ventpils pilsēta</p> <p><b>Punkta atrašanās vietas apraksts:</b> pie adreses Nr. 60</p> | <p><b>Punkta stāvoklis</b><br/> <input checked="" type="checkbox"/> normāls   <input type="checkbox"/> neatrasts<br/> <input type="checkbox"/> bojāts   <input type="checkbox"/> iznīcināts<br/> Neatrašanas, iznīcināšanas iemesls: _____</p> <p><b>Veicamie darbi</b><br/> <input checked="" type="checkbox"/> Nav   <input type="checkbox"/> Aprakuma atjaunošana<br/> <input type="checkbox"/> Attīrīšana no apauguma   <input type="checkbox"/> Labot aizsargvāku<br/> <input type="checkbox"/> Uzstādīt norādītājstabiņu   <input type="checkbox"/> Markas urbuma atjaunošana   <input type="checkbox"/> Nozāgēt koku<br/> Citi veicamie darbi: _____</p> |

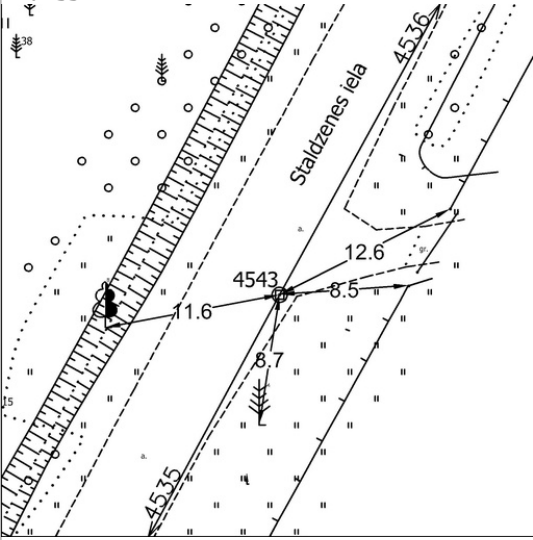
| <p><b>Punkta noformējums</b><br/> <input type="checkbox"/> (AV) Aizsargvāks   <input type="checkbox"/> (K) Aprakums, kupica<br/> <input type="checkbox"/> (N) Norādītājstabiņš   <input type="checkbox"/> (P) Piramīda<br/> <input type="checkbox"/> (S) Signāls (tornis)   <input type="checkbox"/> (SS) Signālstabs</p> <p><b>Redzamība</b> <input type="checkbox"/> Ir GP izmantojamība<br/> <b>Tiešā redzamība no 4543:</b><br/> 4535 146,2(m)<br/> 4536 200,6(m)</p> | <p><b>Traucējumi punkta izmantošanā:</b><br/> <input type="checkbox"/> Punkts atrodas nožogotā teritorijā, nav pieejams bez īpašnieka atļaujas<br/> <input type="checkbox"/> Aizsargvāks nobīdīts, nevar nocentrēt   Markas augstums no zemes virsmas (norādīts ar 5cm precizitāti): 0(cm)<br/> <input type="checkbox"/> Traucē tuvumā esošs obj., nevar nocentrēt   <input type="checkbox"/> Punkts nošķiebt<br/> <input type="checkbox"/> Punkts applūst   <input type="checkbox"/> Bojāta marka<br/> <input type="checkbox"/> Punkts atrodas pārāk dziļi (-50cm)   <input type="checkbox"/> Markas urbums aizrūsējis<br/> Citi traucējumi punkta izmantošanā: Nav</p> |
