## Apsekošanas kartīte

| <b>Vietējā geodēziskā tīkla punkts</b> | |
| <p><b>Punkta nosaukums: 19</b><br/> Punkta veids: grunts zīme (gz)<br/> Zīmes tips: g1-100</p> <p><b>Administratīvā adrese:</b><br/> _____,<br/> _____,</p> <p>Liepāja<br/> <b>Punkta atrašanās vietas apraksts:</b> Kuldīgas iela 2 - 4. Zaļajā zonā starp kokiem.</p> <p><b>Īpašnieks:</b> Ierobežotas pieejas informācija<br/> _____<br/> _____<br/> _____<br/> _____</p> | <p><b>Punkta stāvoklis</b><br/> <input checked="" type="checkbox"/> normāls   <input type="checkbox"/> neatrasts<br/> <input type="checkbox"/> bojāts   <input type="checkbox"/> iznīcināts<br/> Neatrašanas, iznīcināšanas iemesls:</p> <p><b>Veicamie darbi</b><br/> <input type="checkbox"/> Nav   <input type="checkbox"/> Aprakuma atjaunošana<br/> <input checked="" type="checkbox"/> Attīrīšana no apauguma   <input type="checkbox"/> Labot aizsargvāku<br/> <input checked="" type="checkbox"/> Uzstādīt norādītājstabiņu   <input type="checkbox"/> Markas urbuma atjaunošana   <input type="checkbox"/> Nozāgēt koku<br/> Citi veicamie darbi:</p> |

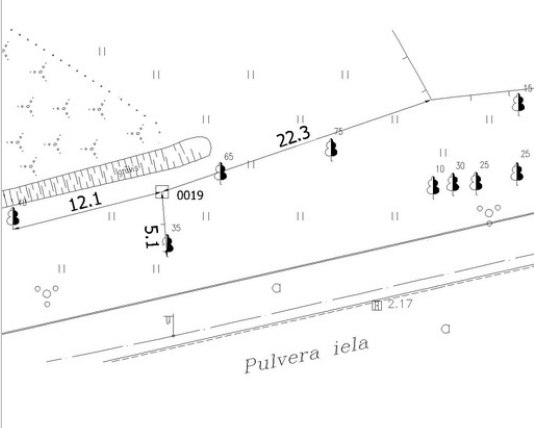
| <p><b>Punkta noformējums</b><br/> <input type="checkbox"/> (AV) Aizsargvāks   <input type="checkbox"/> (K) Aprakums, kupica<br/> <input type="checkbox"/> (N) Norādītājstabiņš   <input type="checkbox"/> (P) Piramīda<br/> <input type="checkbox"/> (S) Signāls (tornis)   <input type="checkbox"/> (SS) Signālstabs</p> <p><b>Redzamība</b> <input type="checkbox"/> Ir GP izmantojamība<br/> <b>Tiešā redzamība no 19:</b><br/> Nav tiešās redzamības punktu.</p> <p><b>Citas piezīmes:</b><br/> _____<br/> _____<br/> _____</p> | <p><b>Traucējumi punkta izmantošanā:</b><br/> <input type="checkbox"/> Punkts atrodas nožogotā teritorijā, nav pieejams bez īpašnieka atļaujas<br/> <input type="checkbox"/> Aizsargvāks nobīdīts, nevar nocentrēt   Markas augstums no zemes virsmas (norādīts ar 5cm precizitāti): -15(cm)<br/> <input type="checkbox"/> Traucē tuvumā esošs obj., nevar nocentrēt   <input type="checkbox"/> Punkts nošķiepts<br/> <input type="checkbox"/> Punkts applūst   <input type="checkbox"/> Bojāta marka<br/> <input checked="" type="checkbox"/> Punkts atrodas pārāk dziļi (-50cm)   <input type="checkbox"/> Markas urbums aizrūsējis<br/> Citi traucējumi punkta izmantošanā: Nav</p> |
