## Apsekošanas kartīte

| <p><b>Punkta nosaukums: 9914 (x44)</b><br/> Punkta veids: grunts zīme (gz)<br/> Zīmes tips: g1-087av</p> <p><b>Administratīvā adrese:</b><br/> _____,<br/> _____,<br/> Liepāja</p> <p><b>Punkta atrašanās vietas apraksts:</b> Pie mājas<br/> Klaipēdas ielā 35</p> <p><b>Īpašnieks:</b> Ierobežotas pieejas informācija<br/> _____<br/> _____<br/> _____<br/> _____</p> | <p><b>Punkta stāvoklis</b><br/> <input checked="" type="checkbox"/> normāls   <input type="checkbox"/> neatrasts<br/> <input type="checkbox"/> bojāts   <input type="checkbox"/> iznīcināts<br/> Neatrašanas, iznīcināšanas iemesls:<br/> <b>Veicamie darbi</b><br/> <input type="checkbox"/> Nav   <input type="checkbox"/> Aprakuma atjaunošana<br/> <input type="checkbox"/> Attīrīšana no apauguma   <input type="checkbox"/> Labot aizsargvāku<br/> <input checked="" type="checkbox"/> Uztādīt norādītājstabiņu   <input type="checkbox"/> Labot aizsargvāku<br/> <input type="checkbox"/> Markas urbuma atjaunošana   <input type="checkbox"/> Nozāgēt koku<br/> Citi veicamie darbi:</p> |

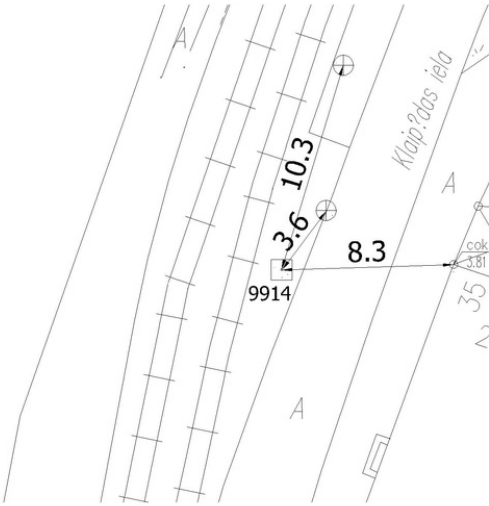
| <p><b>Punkta noformējums</b><br/> <input checked="" type="checkbox"/> (AV) Aizsargvāks   <input type="checkbox"/> (K) Aprakums, kupica<br/> <input type="checkbox"/> (N) Norādītājstabiņš   <input type="checkbox"/> (P) Piramīda<br/> <input type="checkbox"/> (S) Signāls (tornis)   <input type="checkbox"/> (SS) Signālstabs</p> <p><b>Redzamība</b> <input type="checkbox"/> Ir GP izmantojamība<br/> <b>Tiešā redzamība no 9914:</b><br/> Nav tiešās redzamības punktu.</p> <p><b>Citas piezīmes:</b><br/> _____<br/> _____<br/> _____</p> | <p><b>Traucējumi punkta izmantošanā:</b><br/> <input type="checkbox"/> Punkts atrodas nožogotā teritorijā, nav pieejams bez īpašnieka atļaujas<br/> <input type="checkbox"/> Aizsargvāks nobīdīts, nevar nocentrēt   Markas augstums no zemes virsmas (norādīts ar 5cm precizitāti): -20(cm)<br/> <input type="checkbox"/> Traucē tuvumā esošs obj., nevar nocentrēt   <input type="checkbox"/> Punkts nošķiebts<br/> <input type="checkbox"/> Punkts applūst   <input type="checkbox"/> Bojāta marka<br/> <input type="checkbox"/> Punkts atrodas pārāk dziļi (-50cm)   <input type="checkbox"/> Markas urbums aizrūsējis<br/> Citi traucējumi punkta izmantošanā: Nav</p> |
