## Apsekošanas kartīte

| Vietējā ģeodēziskā tīkla punkts | |
|---|---|
| <p><b>Punkta nosaukums: 53</b><br/> Punkta veids: grunts zīme (gz)<br/> Zīmes tips: g1-087</p> <p><b>Administratīvā adrese:</b><br/> _____,<br/> _____,<br/> Liepāja</p> <p><b>Punkta atrašanās vietas apraksts:</b> Atrodas<br/> 72m no Vētru un Klaipēdas ielas krustojuma</p> <p><b>Īpašnieks:</b> Ierobežotas pieejas informācija<br/> _____<br/> _____<br/> _____<br/> _____</p> | <p><b>Punkta stāvoklis</b><br/> <input type="checkbox"/> normāls <input type="checkbox"/> neatrasts<br/> <input checked="" type="checkbox"/> bojāts <input type="checkbox"/> iznīcināts<br/> Neatrašanas, iznīcināšanas iemesls: Saimnieciskā darbība, izrakņāts, būvgruži</p> <p><b>Veicamie darbi</b><br/> <input type="checkbox"/> Nav <input checked="" type="checkbox"/> Aprakuma atjaunošana<br/> <input type="checkbox"/> Attīrīšana no apauguma<br/> <input checked="" type="checkbox"/> Uzstādīt norādītājstabiņu <input checked="" type="checkbox"/> Labot aizsargvāku<br/> <input checked="" type="checkbox"/> Markas urbuma atjaunošana <input checked="" type="checkbox"/> Nozāgēt koku<br/> Citi veicamie darbi:</p> |

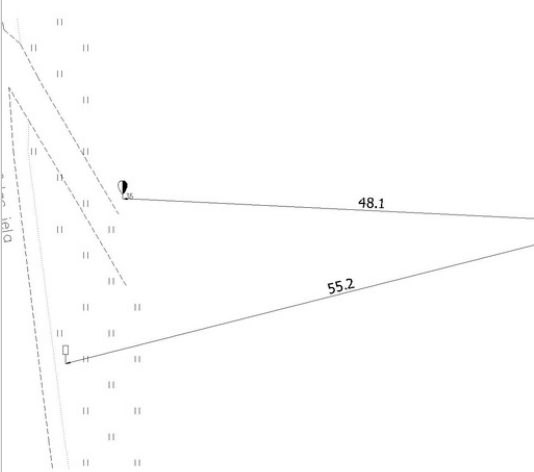
| Vietējā ģeodēziskā tīkla punkts | |
|---|---|
| <p><b>Punkta noformējums</b><br/> <input type="checkbox"/> (AV) Aizsargvāks <input type="checkbox"/> (K) Aprakums, kupica<br/> <input type="checkbox"/> (N) Norādītājstabiņš <input type="checkbox"/> (P) Piramīda<br/> <input type="checkbox"/> (S) Signāls (tornis) <input type="checkbox"/> (SS) Signālstabs</p> <p><b>Redzamība</b> <input type="checkbox"/> Ir GP izmantojamība<br/> <b>Tiešā redzamība no 53:</b><br/> Nav tiešās redzamības punktu.</p> <p><b>Citas piezīmes:</b><br/> _____<br/> _____<br/> _____</p> | <p><b>Traucējumi punkta izmantošanā:</b><br/> <input type="checkbox"/> Punkts atrodas nožogotā teritorijā, nav pieejams bez īpašnieka atļaujas<br/> <input type="checkbox"/> Aizsargvāks nobīdīts, nevar nocentrēt      Markas augstums no zemes virsmas (norādīts ar 5cm precizitāti): -10(cm)<br/> <input type="checkbox"/> Traucē tuvumā esošs obj., nevar nocentrēt      <input checked="" type="checkbox"/> Punkts nošķiebts<br/> <input type="checkbox"/> Punkts applūst <input type="checkbox"/> Bojāta marka<br/> <input type="checkbox"/> Punkts atrodas pārāk dziļi (-50cm) <input checked="" type="checkbox"/> Markas urbums aizrūsējis<br/> Citi traucējumi punkta izmantošanā: Nav</p> |
