## Apsekošanas kartīte

### Vietējā ģeodēziskā tīkla punkts

#### Punkta nosaukums: 73

Punkta veids: nivelēšanas sienas marka (sm)

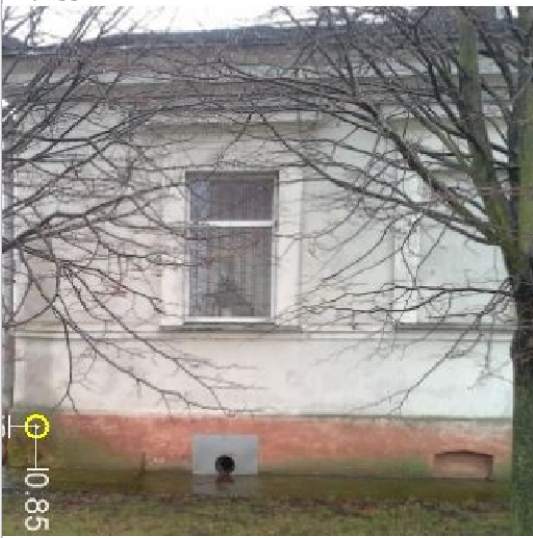
### Abriss

☒ bojāts ☐ iznīcināts

**Citas piezīmes:** Sienas marka zem krāsas un  
apmetuma kārtas.

Citi traucējumi punkta izmantošanā: Krāsa un  
apmetums.

Citi veicamie darbi: Attīrīt no krāsas un apmetuma.
