## Apsekošanas kartīte

| <p><b>Punkta nosaukums: 86</b><br/> Punkta veids: nivelēšanas sienas marka (sm)<br/> Zīmes tips: sm-002</p> <p><b>Administratīvā adrese:</b><br/> _____,<br/> _____,<br/> _____,<br/> Liepāja</p> <p><b>Punkta atrašanās vietas apraksts:</b> Peldu iela 44.</p> <p><b>Īpašnieks:</b> Ierobežotas pieejas informācija<br/> _____<br/> _____<br/> _____<br/> _____</p> | <p><b>Punkta stāvoklis</b><br/> <input checked="" type="checkbox"/> normāls   <input type="checkbox"/> neatrasts<br/> <input type="checkbox"/> bojāts   <input type="checkbox"/> iznīcināts<br/> Neatrašanas, iznīcināšanas iemesls:<br/> <b>Veicamie darbi</b><br/> <input checked="" type="checkbox"/> Nav   <input type="checkbox"/> Aprakuma atjaunošana<br/> <input type="checkbox"/> Attīrīšana no apauguma   <input type="checkbox"/> Labot aizsargvāku<br/> <input type="checkbox"/> Uztādīt norādītājstabiņu   <input type="checkbox"/> Markas urbuma atjaunošana   <input type="checkbox"/> Nozāgēt koku<br/> Citi veicamie darbi:</p> |

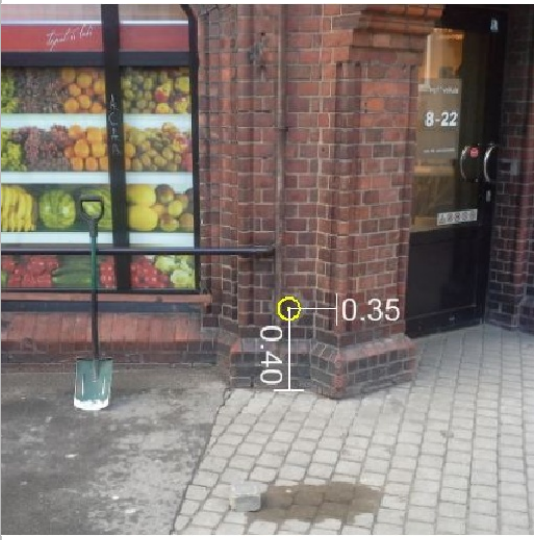
| <p><b>Punkta noformējums</b><br/> <input type="checkbox"/> (AV) Aizsargvāks   <input type="checkbox"/> (K) Aprakums, kupica<br/> <input type="checkbox"/> (N) Norādītājstabiņš   <input type="checkbox"/> (P) Piramīda<br/> <input type="checkbox"/> (S) Signāls (tornis)   <input type="checkbox"/> (SS) Signālstabs</p> <p><b>Redzamība</b> <input type="checkbox"/> Ir GP izmantojamība<br/> <b>Tiešā redzamība no 86:</b><br/> Nav tiešās redzamības punktu.</p> <p><b>Citas piezīmes:</b><br/> _____<br/> _____<br/> _____</p> | <p><b>Traucējumi punkta izmantošanā:</b><br/> <input type="checkbox"/> Punkts atrodas nožogotā teritorijā, nav pieejams bez īpašnieka atļaujas<br/> <input type="checkbox"/> Aizsargvāks nobīdīts, nevar nocentrēt   Markas augstums no zemes virsmas (norādīts ar 5cm precizitāti):<br/> <input type="checkbox"/> Traucē tuvumā esošs obj., nevar nocentrēt   <input type="checkbox"/> Punkts nošķiebt<br/> <input type="checkbox"/> Punkts applūst   <input type="checkbox"/> Bojāta marka<br/> <input type="checkbox"/> Punkts atrodas pārāk dziļi (-50cm)   <input type="checkbox"/> Markas urbums aizrūsējis<br/> Citi traucējumi punkta izmantošanā: Nav</p> |
