## Apsekošanas kartīte

### Vietējā geodēziskā tīkla punkts

#### Punkta nosaukums: 0136

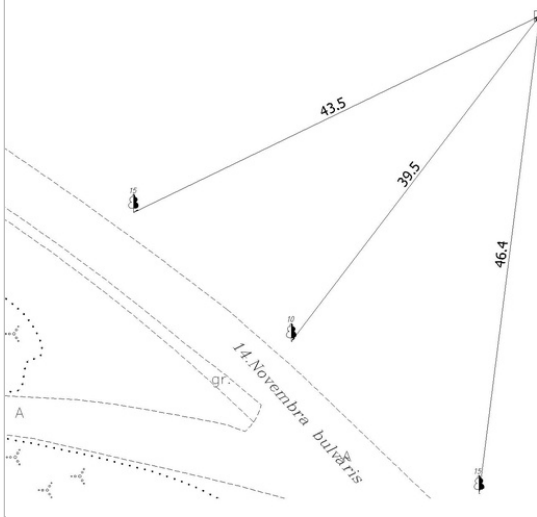
### Abriss

**Citas piezīmes:** Punkts neizmantojams, jo spēcīgi nošķiebts.

☐ Traucē tuvumā esošs obj., nevar nocentrēt ☒ Punkts nošķiebts

☐ Punkts atrodas pārāk dziļi (-50cm) ☒ Markas urbums aizrūsējis

- ☐ Nav ☐ Aprakuma atjaunošana
- ☐ Attīrīšana no apauguma
- ☒ Uzstādīt norādītājstabiņu ☒ Labot aizsargvāku
- ☒ Markas urbuma atjaunošana ☐ Nozāgēt koku

Citi veicamie darbi: Iztaisnot punkta centru.
