## Apsekošanas kartīte

| <p><b>Punkta nosaukums: 0201</b><br/> Punkta veids: grunts zīme (gz)<br/> Zīmes tips: g1-025</p> <p><b>Administratīvā adrese:</b><br/> _____,<br/> _____,<br/> _____,<br/> Liepāja</p> <p><b>Punkta atrašanās vietas apraksts:</b> Atrodas 5m no ceļa malas</p> <p><b>Īpašnieks:</b> Ierobežotas pieejas informācija<br/> _____<br/> _____<br/> _____<br/> _____</p> | <p><b>Punkta stāvoklis</b><br/> <input checked="" type="checkbox"/> normāls   <input type="checkbox"/> neatrasts<br/> <input type="checkbox"/> bojāts   <input type="checkbox"/> iznīcināts<br/> Neatrašanas, iznīcināšanas iemesls:<br/> <b>Veicamie darbi</b><br/> <input type="checkbox"/> Nav   <input checked="" type="checkbox"/> Aprakuma atjaunošana<br/> <input type="checkbox"/> Attīrīšana no apauguma   <input type="checkbox"/> Labot aizsargvāku<br/> <input checked="" type="checkbox"/> Uztādīt norādītājstabiņu   <input type="checkbox"/> Labot aizsargvāku<br/> <input type="checkbox"/> Markas urbuma atjaunošana   <input type="checkbox"/> Nozāgēt koku<br/> Citi veicamie darbi:</p> |

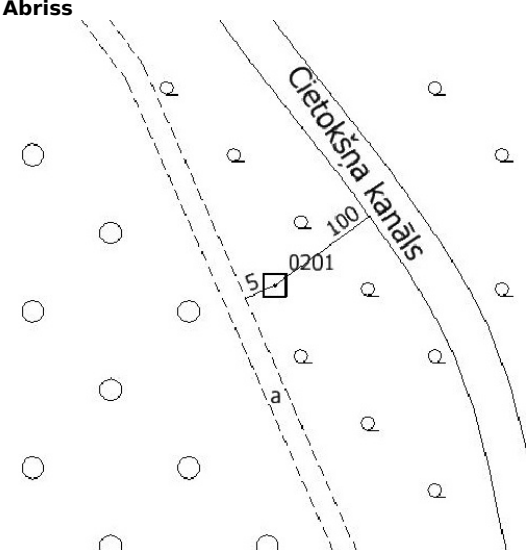
| <p><b>Punkta noformējums</b><br/> <input type="checkbox"/> (AV) Aizsargvāks   <input type="checkbox"/> (K) Aprakums, kupica<br/> <input type="checkbox"/> (N) Norādītājstabiņš   <input type="checkbox"/> (P) Piramīda<br/> <input type="checkbox"/> (S) Signāls (tornis)   <input type="checkbox"/> (SS) Signālstabs</p> <p><b>Redzamība</b> <input type="checkbox"/> Ir GP izmantojamība<br/> <b>Tiešā redzamība no 0201:</b><br/> Nav tiešās redzamības punktu.</p> <p><b>Citas piezīmes:</b><br/> _____<br/> _____<br/> _____</p> | <p><b>Traucējumi punkta izmantošanā:</b><br/> <input type="checkbox"/> Punkts atrodas nožogotā teritorijā, nav pieejams bez īpašnieka atļaujas<br/> <input type="checkbox"/> Aizsargvāks nobīdīts, nevar nocentrēt   Markas augstums no zemes virsmas (norādīts ar 5cm precizitāti): +20(cm)<br/> <input type="checkbox"/> Traucē tuvumā esošs obj., nevar nocentrēt   <input type="checkbox"/> Punkts nošķiebts<br/> <input type="checkbox"/> Punkts applūst   <input type="checkbox"/> Bojāta marka<br/> <input type="checkbox"/> Punkts atrodas pārāk dziļi (-50cm)   <input type="checkbox"/> Markas urbums aizrūsējis<br/> Citi traucējumi punkta izmantošanā: Nav</p> |
