## Apsekošanas kartīte

| <p><b>Punkta nosaukums: 221</b><br/> Punkta veids: grunts zīme (gz)<br/> Zīmes tips: g1-087</p> <p><b>Administratīvā adrese:</b><br/> _____,<br/> _____,</p> <p>Liepāja<br/> <b>Punkta atrašanās vietas apraksts:</b> Atrodas<br/> 90m no Grīzupes ielas</p> <p><b>Īpašnieks:</b> Ierobežotas pieejas informācija<br/> _____<br/> _____<br/> _____<br/> _____</p> | <p><b>Punkta stāvoklis</b><br/> <input type="checkbox"/> normāls <input type="checkbox"/> neatrasts<br/> <input checked="" type="checkbox"/> bojāts <input type="checkbox"/> iznīcināts<br/> Neatrašanas, iznīcināšanas iemesls:<br/> <b>Veicamie darbi</b><br/> <input type="checkbox"/> Nav <span style="float: right;"><input type="checkbox"/> Aprakuma atjaunošana</span><br/> <input checked="" type="checkbox"/> Attīrīšana no apauguma<br/> <input checked="" type="checkbox"/> Uztādīt norādītājstabiņu <input type="checkbox"/> Labot aizsargvāku<br/> <input checked="" type="checkbox"/> Markas urbuma atjaunošana <input type="checkbox"/> Nozāgēt koku<br/> Citi veicamie darbi:</p> |

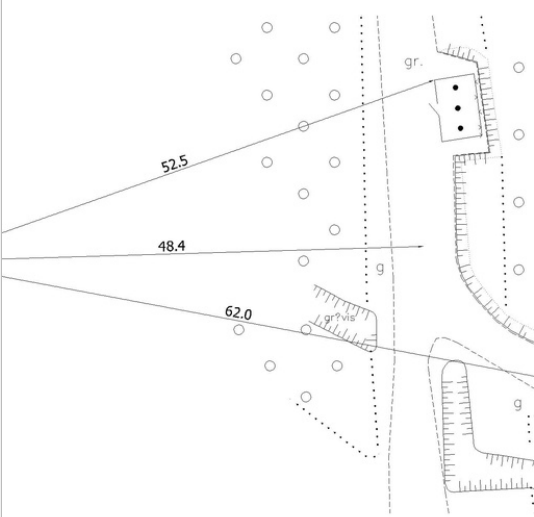
| <p><b>Punkta noformējums</b><br/> <input type="checkbox"/> (AV) Aizsargvāks <input type="checkbox"/> (K) Aprakums, kupica<br/> <input type="checkbox"/> (N) Norādītājstabiņš <input type="checkbox"/> (P) Piramīda<br/> <input type="checkbox"/> (S) Signāls (tornis) <input type="checkbox"/> (SS) Signālstabs</p> <p><b>Redzamība</b> <input type="checkbox"/> Ir GP izmantojamība<br/> <b>Tiešā redzamība no 221:</b><br/> Nav tiešās redzamības punktu.</p> <p><b>Citas piezīmes:</b> Demontēt. Punkts izmantojams<br/> izbūvei citur.</p> | <p><b>Traucējumi punkta izmantošanā:</b><br/> <input type="checkbox"/> Punkts atrodas nožogotā teritorijā, nav pieejams<br/> bez īpašnieka atļaujas<br/> <input type="checkbox"/> Aizsargvāks nobīdīts, nevar nocentrēt <span style="float: right;">Markas augstums no zemes virsmas (norādīts ar 5cm precizitāti): -20(cm)</span><br/> <input type="checkbox"/> Traucē tuvumā esošs obj., nevar nocentrēt <span style="float: right;"><input type="checkbox"/> Punkts nošķiebts</span><br/> <input type="checkbox"/> Punkts applūst <span style="float: right;"><input type="checkbox"/> Bojāta marka</span><br/> <input type="checkbox"/> Punkts atrodas pārāk dziļi (-50cm) <span style="float: right;"><input type="checkbox"/> Markas urbums aizrūsējis</span><br/> Citi traucējumi punkta izmantošanā: Zīme zem koka saknēm</p> |
