## Apsekošanas kartīte

### Vietējā ģeodēziskā tīkla punkts

#### Punkta nosaukums: 0276

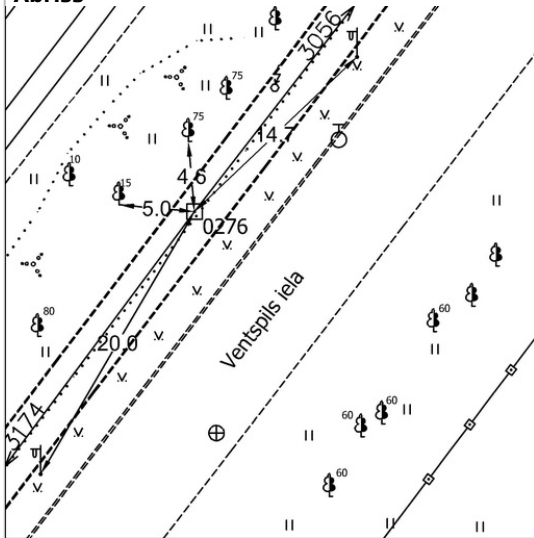
### Abriss

**Punkta atrašanās vietas apraksts:** velosceļa malā aptuveni 150m uz DR no Ventspils un Pulvera ielu krustojuma.

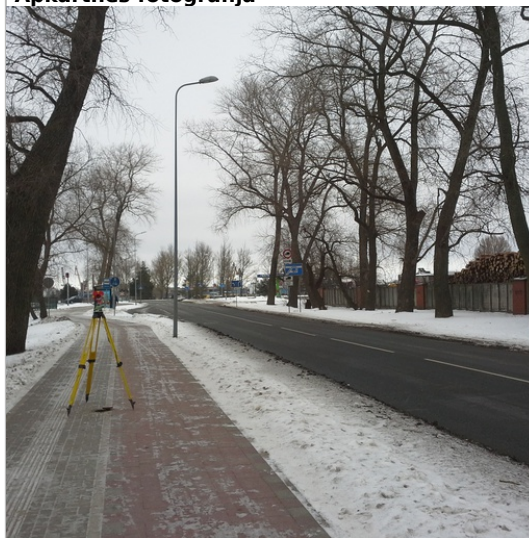
### Apkārtnes fotogrāfija

☒ normāls ☐ neatrasts

☒ Nav
