## Apsekošanas kartīte

| <b>Vietējā geodēziskā tīkla punkts</b> | |
| <b>Punkta nosaukums: 345</b><br>Punkta veids: grunts zīme (gz)<br>Zīmes tips: g1-087av<br><b>Administratīvā adrese:</b> _____,<br>_____,<br>Liepāja<br><b>Punkta atrašanās vietas apraksts:</b> Nav<br><br><b>Īpašnieks:</b> Ierobežotas pieejas informācija<br>_____<br>_____<br>_____<br>_____ | <b>Punkta stāvoklis</b><br><input type="checkbox"/> normāls <input type="checkbox"/> neatrasts<br><input checked="" type="checkbox"/> bojāts <input type="checkbox"/> iznīcināts<br>Neatrašanas, iznīcināšanas iemesls:<br><b>Veicamie darbi</b><br><div style="display: flex; justify-content: space-between;"> <div> <input type="checkbox"/> Nav<br/> <input type="checkbox"/> Attīrīšana no apauguma<br/> <input type="checkbox"/> Uzstādīt norādītājstabiņu<br/> <input checked="" type="checkbox"/> Markas urbuma atjaunošana<br/> Citi veicamie darbi: </div> <div> <input type="checkbox"/> Aprakuma atjaunošana<br/> <input checked="" type="checkbox"/> Labot aizsargvāku<br/> <input type="checkbox"/> Nozāgēt koku </div> </div> |

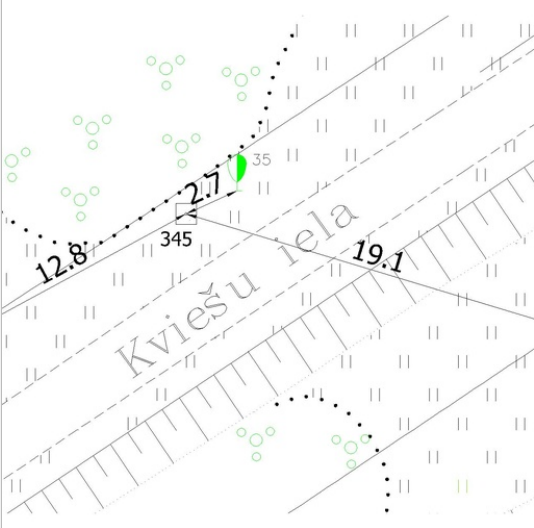
| <b>Punkta noformējums</b><br><input type="checkbox"/> (AV) Aizsargvāks <input type="checkbox"/> (K) Aprakums, kupica<br><input type="checkbox"/> (N) Norādītājstabiņš <input type="checkbox"/> (P) Piramīda<br><input type="checkbox"/> (S) Signāls (tornis) <input type="checkbox"/> (SS) Signālstabs<br><b>Redzamība</b> <input type="checkbox"/> Ir GP izmantojamība<br><b>Tiešā redzamība no 345:</b><br>Nav tiešās redzamības punktu.<br><b>Citas piezīmes:</b> stipri bojāts centrs. | <b>Traucējumi punkta izmantošanā:</b><br><input type="checkbox"/> Punkts atrodas nožogotā teritorijā, nav pieejams bez īpašnieka atļaujas<br><div style="display: flex;"> <div style="flex: 1;"> <input type="checkbox"/> Aizsargvāks nobīdīts, nevar nocentrēt<br/> <input type="checkbox"/> Traucē tuvumā esošs obj., nevar nocentrēt<br/> <input type="checkbox"/> Punkts applūst<br/> <input type="checkbox"/> Punkts atrodas pārāk dziļi (-50cm) </div> <div style="flex: 1;"> <div style="margin-bottom: 10px;"> Markas augstums no zemes virsmas (norādīts ar 5cm precizitāti): -15(cm) </div> <input checked="" type="checkbox"/> Punkts nošķiebts<br/> <input type="checkbox"/> Bojāta marka<br/> <input checked="" type="checkbox"/> Markas urbums aizrūsējis<br/> Citi traucējumi punkta izmantošanā: Nav </div> </div> |
