## Apsekošanas kartīte

### Vietējā ģeodēziskā tīkla punkts

#### Punkta nosaukums: 352

Liepāja

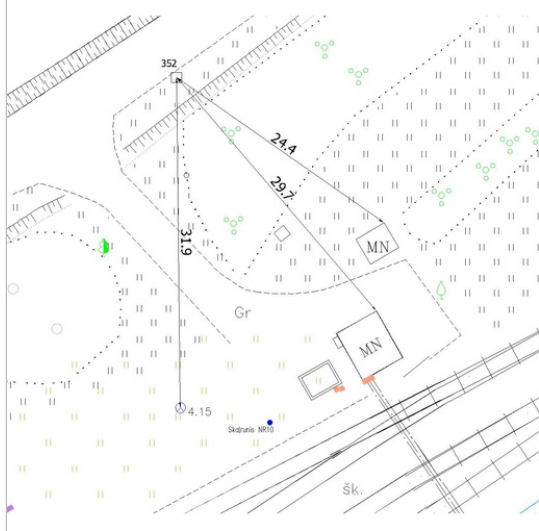
### Abriss

☒ bojāts ☐ iznīcināts

Neatrašanas, iznīcināšanas iemesls: Nevar atvērt aizsargvāku

Citi veicamie darbi: Aizsargvāks aizrūsējis, nevar atvērt

Citi traucējumi punkta izmantošanā: nevar atvērt aizsargvāku.

☒ Aprakuma  
atjaunošana

☒ Attīrīšana no apauguma

☐ Uzstādīt norādītājstabiņu ☒ Labot aizsargvāku
