## Apsekošanas kartīte

| <p><b>Punkta nosaukums: 361</b><br/> Punkta veids: grunts zīme (gz)<br/> Zīmes tips: g1-087av</p> <p><b>Administratīvā adrese:</b><br/> _____,<br/> _____,</p> <p>Liepāja<br/> <b>Punkta atrašanās vietas apraksts:</b> Lāčplēša un Baseina ielu krustojumā</p> <p><b>Īpašnieks:</b> Ierobežotas pieejas informācija<br/> _____<br/> _____<br/> _____<br/> _____</p> | <p><b>Punkta stāvoklis</b><br/> <input checked="" type="checkbox"/> normāls   <input type="checkbox"/> neatrasts<br/> <input type="checkbox"/> bojāts   <input type="checkbox"/> iznīcināts<br/> Neatrašanas, iznīcināšanas iemesls:<br/> <b>Veicamie darbi</b><br/> <input type="checkbox"/> Nav   <input type="checkbox"/> Aprakuma atjaunošana<br/> <input type="checkbox"/> Attīrīšana no apauguma<br/> <input type="checkbox"/> Uztādīt norādītājstabiņu   <input checked="" type="checkbox"/> Labot aizsargvāku<br/> <input type="checkbox"/> Markas urbuma atjaunošana   <input type="checkbox"/> Nozāgēt koku<br/> Citi veicamie darbi:</p> |

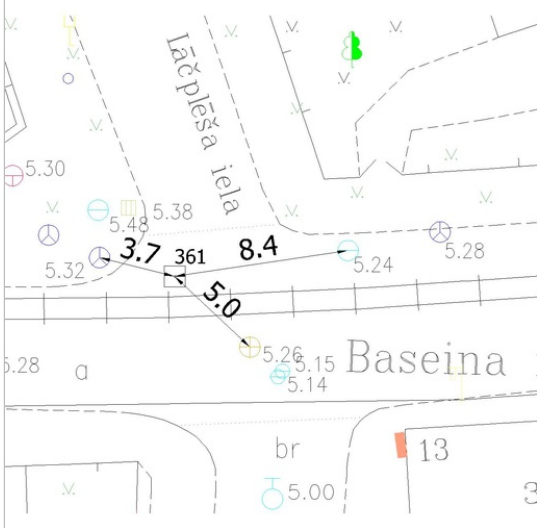
| <p><b>Punkta noformējums</b><br/> <input type="checkbox"/> (AV) Aizsargvāks   <input type="checkbox"/> (K) Aprakums, kupica<br/> <input type="checkbox"/> (N) Norādītājstabiņš   <input type="checkbox"/> (P) Pīramīda<br/> <input type="checkbox"/> (S) Signāls (tornis)   <input type="checkbox"/> (SS) Signālstabs</p> <p><b>Redzamība</b> <input type="checkbox"/> Ir GP izmantojamība<br/> <b>Tiešā redzamība no 361:</b><br/> Nav tiešās redzamības punktu.<br/> <b>Citas piezīmes:</b></p> | <p><b>Traucējumi punkta izmantošanā:</b><br/> <input type="checkbox"/> Punkts atrodas nožogotā teritorijā, nav pieejams bez īpašnieka atļaujas<br/> <input type="checkbox"/> Aizsargvāks nobīdīts, nevar nocentrēt   Markas augstums no zemes virsmas (norādīts ar 5cm precizitāti): -20(cm)<br/> <input type="checkbox"/> Traucē tuvumā esošs obj., nevar nocentrēt   <input type="checkbox"/> Punkts nošķiebt<br/> <input type="checkbox"/> Punkts applūst   <input type="checkbox"/> Bojāta marka<br/> <input type="checkbox"/> Punkts atrodas pārāk dziļi (-50cm)   <input type="checkbox"/> Markas urbums aizrūsējis<br/> Citi traucējumi punkta izmantošanā: Nav</p> |
