## Apsekošanas kartīte

| <p><b>Punkta nosaukums: 418</b><br/> Punkta veids: nivelēšanas sienas repers (sr)<br/> Zīmes tips: sr-042</p> <p><b>Administratīvā adrese:</b> Kaiju iela 42, _____,<br/> Liepāja</p> <p><b>Punkta atrašanās vietas apraksts:</b> Kaiju iela 42 ēkas pamatā</p> | <p><b>Punkta stāvoklis</b><br/> <input checked="" type="checkbox"/> normāls   <input type="checkbox"/> neatrasts<br/> <input type="checkbox"/> bojāts   <input type="checkbox"/> iznīcināts<br/> Neatrašanas, iznīcināšanas iemesls:</p> <p><b>Veicamie darbi</b><br/> <input checked="" type="checkbox"/> Nav   <input type="checkbox"/> Aprakuma atjaunošana<br/> <input type="checkbox"/> Attīrīšana no apauguma   <input type="checkbox"/> Labot aizsargvāku<br/> <input type="checkbox"/> Uzstādīt norādītājstabiņu   <input type="checkbox"/> Markas urbuma atjaunošana   <input type="checkbox"/> Nozāgēt koku<br/> Citi veicamie darbi:</p> |

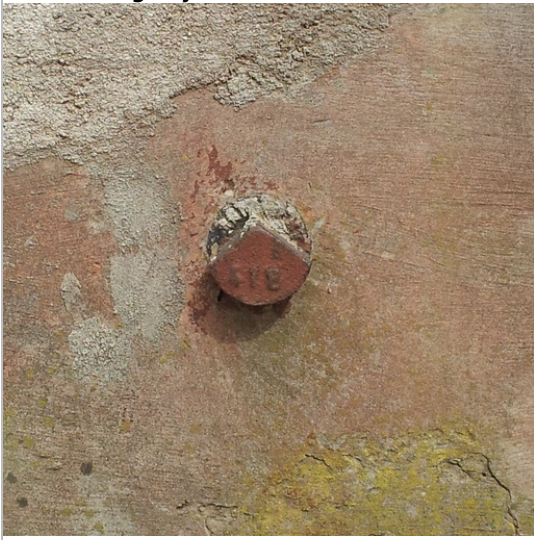
| <p><b>Punkta noformējums</b><br/> <input type="checkbox"/> (AV) Aizsargvāks   <input type="checkbox"/> (K) Aprakums, kupica<br/> <input type="checkbox"/> (N) Norādītājstabiņš   <input type="checkbox"/> (P) Piramīda<br/> <input type="checkbox"/> (S) Signāls (tornis)   <input type="checkbox"/> (SS) Signālstabs</p> <p><b>Redzamība</b> <input type="checkbox"/> Ir GP izmantojamība<br/> <b>Tiešā redzamība no 418:</b><br/> Nav tiešās redzamības punktu.</p> <p><b>Citas piezīmes:</b></p> | <p><b>Traucējumi punkta izmantošanā:</b><br/> <input type="checkbox"/> Punkts atrodas nožogotā teritorijā, nav pieejams bez īpašnieka atļaujas<br/> <input type="checkbox"/> Aizsargvāks nobīdīts, nevar nocentrēt   Markas augstums no zemes virsmas (norādīts ar 5cm precizitāti): +52(cm)<br/> <input type="checkbox"/> Traucē tuvumā esošs obj., nevar nocentrēt   <input type="checkbox"/> Punkts nošķiebts<br/> <input type="checkbox"/> Punkts applūst   <input type="checkbox"/> Bojāta marka<br/> <input type="checkbox"/> Punkts atrodas pārāk dziļi (-50cm)   <input type="checkbox"/> Markas urbums aizrūsējis<br/> Citi traucējumi punkta izmantošanā: Nav</p> |
