## Apsekošanas kartīte

| Vietējā ģeodēziskā tīkla punkts | |
|---|---|
| <p><b>Punkta nosaukums: 437</b><br/> Punkta veids: grunts zīme (gz)<br/> Zīmes tips: g1-087av</p> <p><b>Administratīvā adrese:</b> Egļu iela, _____, _____, _____<br/> Liepāja</p> <p><b>Punkta atrašanās vietas apraksts:</b> Egļu un Priēžu ielu krustojumā.</p> | <p><b>Punkta stāvoklis</b><br/> <input checked="" type="checkbox"/> normāls   <input type="checkbox"/> neatrasts<br/> <input type="checkbox"/> bojāts   <input type="checkbox"/> iznīcināts<br/> Neatrašanas, iznīcināšanas iemesls: _____</p> <p><b>Veicamie darbi</b><br/> <input checked="" type="checkbox"/> Nav<br/> <input type="checkbox"/> Attīrīšana no apauguma<br/> <input type="checkbox"/> Uzstādīt norādītājstabiņu<br/> <input type="checkbox"/> Markas urbuma atjaunošana<br/> <input type="checkbox"/> Aprakuma atjaunošana<br/> <input type="checkbox"/> Labot aizsargvāku<br/> <input type="checkbox"/> Nozāgēt koku<br/> Citi veicamie darbi: _____</p> |

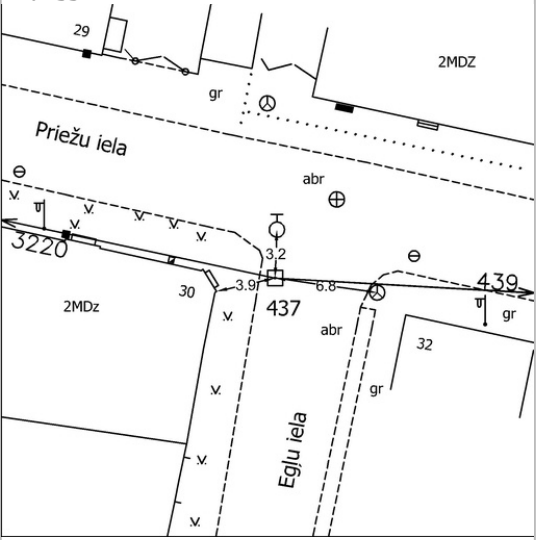
| Vietējā ģeodēziskā tīkla punkts | |
|---|---|
| <p><b>Abriss</b></p> | <p><b>Apkārtnes fotogrāfija</b></p> |
